Fastighetsuppgifter

Fastighetsbeteckning
Kobbegården 6:309
Adress
Gåsmossen 91
436 39 Asikm

**Besiktningssuppgifter**

Byggnadsinformation

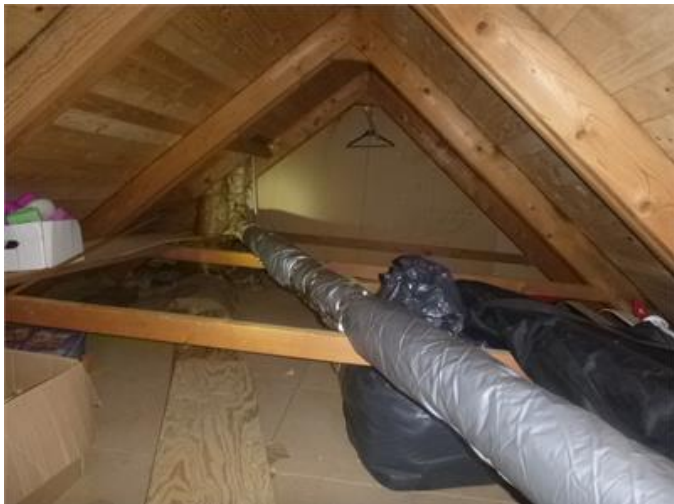
Bilden visar vy av vind.

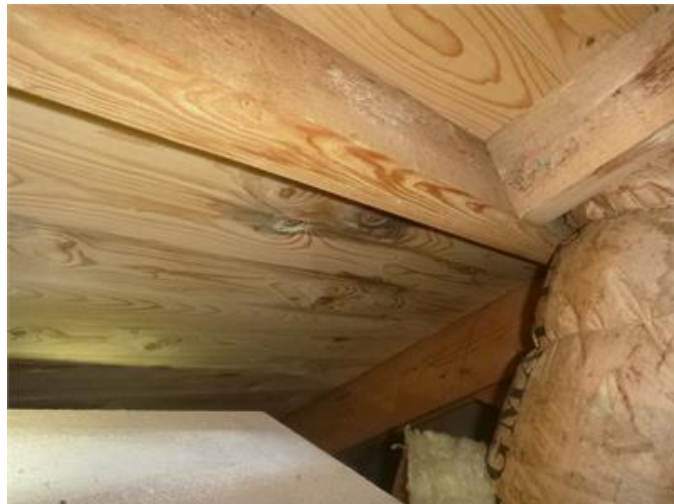
Konturerna på missfärgningen i underlagstaket kan t.ex. ritas in för att få en bättre kontroll över missfärgningen, skulle den öka i omfattning bör kontakt tas med en fackman för vidare kontroll/åtgärd.

Bilden visar missfärgning i underlagstaket.

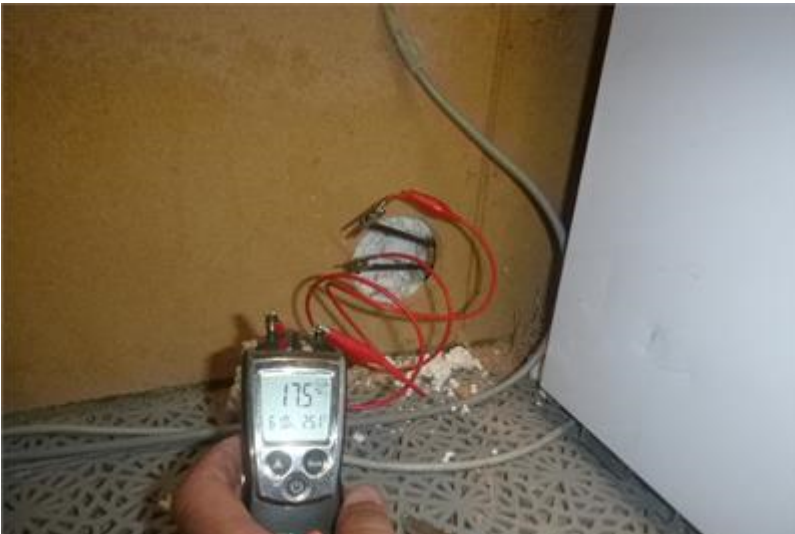
Byggnadsdel	Källare.
Konstruktionsdel	Påreglad yttervägg.
Konstruktionsuppbyggnad	Betong, cellplast, reglar av trä, gips.

Det kritiska gränsvärdet för mikrobiell tillväxt är ca 17% fuktkvot i trä.

Vid kontroll av konstruktion mättes fuktkvoter stickprovvis i en påreglad yttervägg genom ett provhål i ytterväggen i förrådet till ca 17,5% fuktkvot. En avvikande lukt kunde kännas i källaren vid besiktningstillfället.

Det rekommenderas att denna besiktning kompletteras med en fördjupad undersökning för att utreda orsaken till samt omfattningen av de fuktrelaterade skadorna/bristerna.
