Fastighetsuppgifter

Fastighetsbeteckning
Tynnered 56:15
Adress
Gråskärsgatan 133
421 59 Västra Frölunda

**Besiktningssuppgifter**

Uppdragsnummer O22938
Besiktningdatum 2023-09-27
Besiktningföretag OBM Besiktning Väst AB
Besiktningförrättare Andreas Emanuelsson
Närvarande Säljare, mäklare
Giltig till och med 2024-09-27

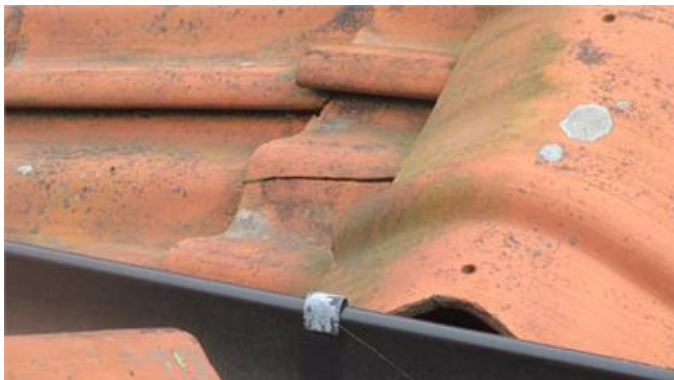
Sprucken takpanna på entrétak.

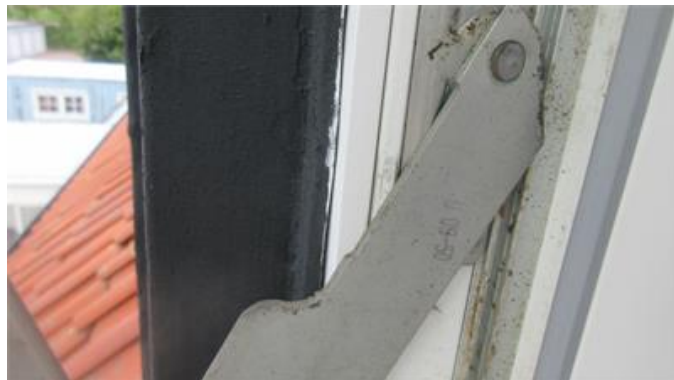
Plåtdetaljer skall hindra fukt att tränga in i angränsande konstruktioner. När plåtdetaljerna är otäta vid sina infästningar eller när de saknas finns det en risk att vatten kan tränga in och orsaka skador som påverkar fastigheten och inomhusmiljön negativt.

Otättheter mellan plåt och fönster i takkupa.

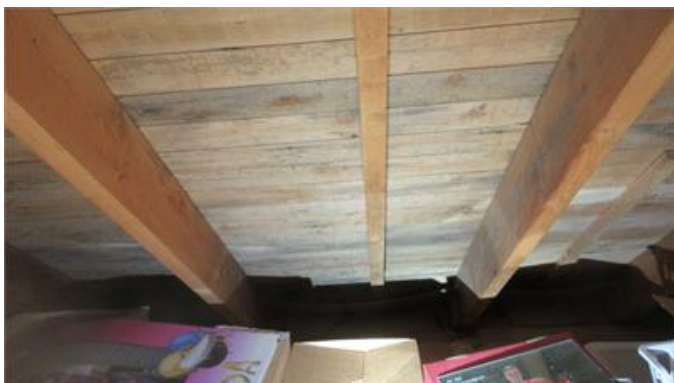
När det finns brister i tätningen mellan ett kallt och ett varmt utrymme finns det en risk att relativt varm och fuktig luft kommer ut från det varma utrymmet till det angränsande kalla utrymmet och träffar en kall yta och kondenserar. Missfärgning på yttertakskonstruktionen är en indikering på att inneluften har kommit ut i vinden så att ett gynnsamt klimat för en mikrobiell tillväxt har uppstått. Det kan vara en indikering på att ventilationen inomhus är undermålig. Får detta fortgå finns det en risk att man kan få skador på konstruktioner som i en förlängning påverkar byggnaden och inomhusmiljön negativt.

Mikrobiell påväxt pånockvindens underlagstak.

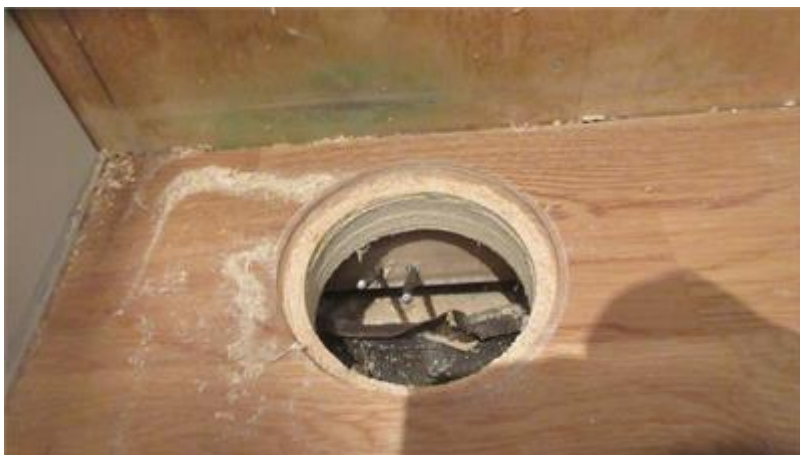
Samtliga mätningar är stickprovskontroller. Gränsen för mikrobiell tillväxt i trä går vid ca 17% fuktkvot. I trappförråd togs provhål upp i golvkonstruktion för kontroll av konstruktion. Konstruktionen består av betongplatta med ovanliggande träreglar och mellanliggande isolering. Fuktkvoten uppmättes till ca 11% i en golvregel. Vidare togs provhål upp i kök under kyl/frys. Fuktkvoten uppmättes till ca 14% i mellanväggsyll mot granne. En fasadbräda togs bort under ett fönster på utsida hus för kontroll av ytterväggsyll. Fuktkvoten uppmättes till ca 18% i syllen.

Äldre betongplattor av detta slag utsätts i regel mer eller mindre för permanent fuktpåverkan från angränsande mark. Täta skikt mot golvytorna kan vara olämpliga på grund av fuktspridning och förtvålning av fästmassor etc. Utifrån erfarenhet är det också känt att fuktpåverkan och följdskador kan uppstå i konstruktioner och beläggningar med organiska material mot golvytor. Täta skikt och organiska material har applicerats på golvytor, fuktpåverkan och följdskador kan ej uteslutas. Vidare är det känt att träskyddsbehandlat virke i många fall har medfört att en besvärande lukt har upplevts i byggnader. Det rekommenderas att denna besiktning kompletteras med en fördjupad undersökning för att utreda orsaken till samt omfattningen av de fuktrelaterade skadorna/bristerna.
