Fastighetsuppgifter

Styrsö 1:442

Dammkärrsbacken 73

Bilaga 1 för kontroll av valda konstruktioner

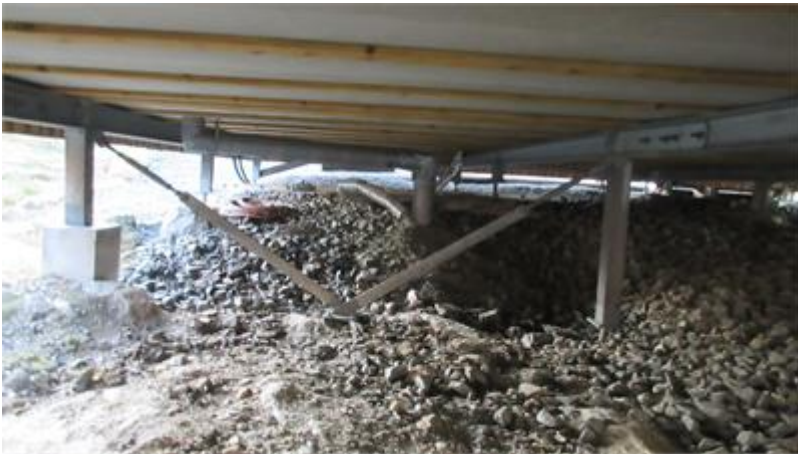
Byggnadsdel	Plintgrund
Konstruktionsdel	Bärlagskonstruktion
Konstruktionsuppbyggnad	Bärlag av organiskt material, blindbottenskivor av cementbaserade skivor.

Samtliga mätningar är stickprovskontroller. Gränsen för mikrobiell tillväxt i trä går vid ca 17% fuktkvot. Marken i plintgrunden utgörs av berg och makadam. Fuktkvoten uppmättes till ca 13%-15% i blindbottenbrädor.
