Näset 109:3

Hängestensvägen 39

Uppdragsnummer	O26902
Besiktningsdatum	2025-02-06
Besiktningföretag	OBM Besiktning Väst AB
Besiktningförrättare	Andreas Emanuelsson
Närvarande	Ombud, mäklare
Giltig till och med	2026-02-06

Byggnadsbeskrivning	Byggnadsår
1-plans friliggande hus med krypgrund och oinredd vind.	1978
Till eller ombyggnad	Övrigt
Ca 2000 byggdes vinkeldel till, ca 2010 byggdes del av kök till.	Hus möblerat, sidobyggnader ingår ej i besiktning.

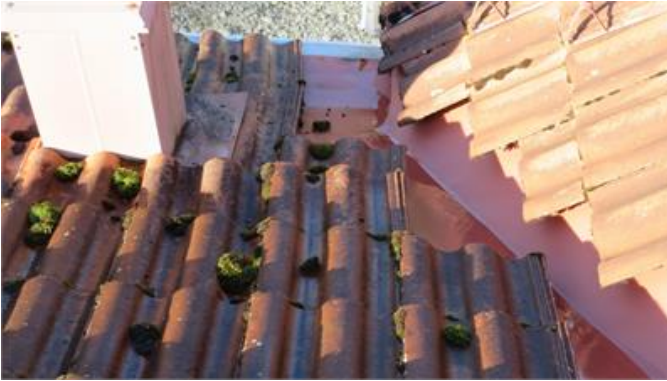
Då det finns brister i taktäckningen har taket ett minskat motstånd mot vatteninträngning. Detta i sin tur kan leda till fuktskador på takkonstruktionen vilket kan påverka byggnaden och dess inomhusklimat negativt. Det rekommenderas att kontakt tas med en fackman för en bedömning/åtgärd. Tak är besiktigt från mark, takstege och det låglutande taket.

Pannor ligger fel/fattas i anslutning till vinkelränna.

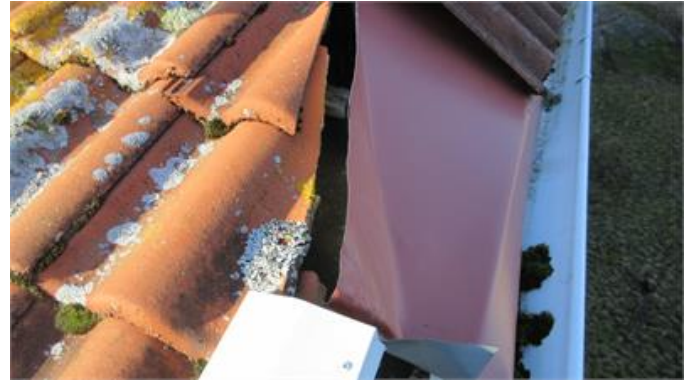
Plåtdetaljer skall hindra fukt att tränga in i angränsande konstruktioner. När plåtdetaljerna är otäta vid sina infästningar eller när de saknas eller när det finns otätheter vid/mellan anslutningar finns det en risk att vatten kan tränga in och orsaka skador som påverkar fastigheten och inomhusmiljön negativt.

Ej färdigställt plåtarbete tak.

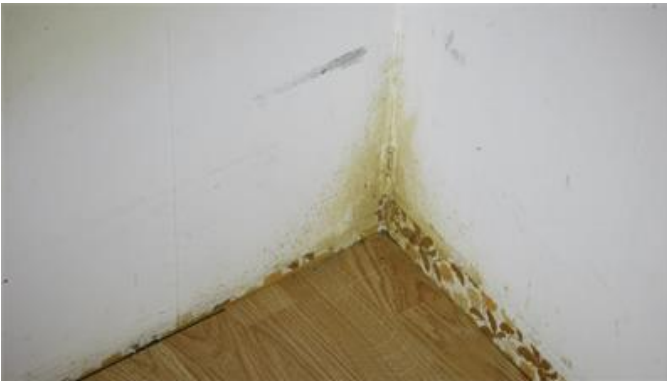
Påväxt/missfärgning på vägg i sovrum 2.

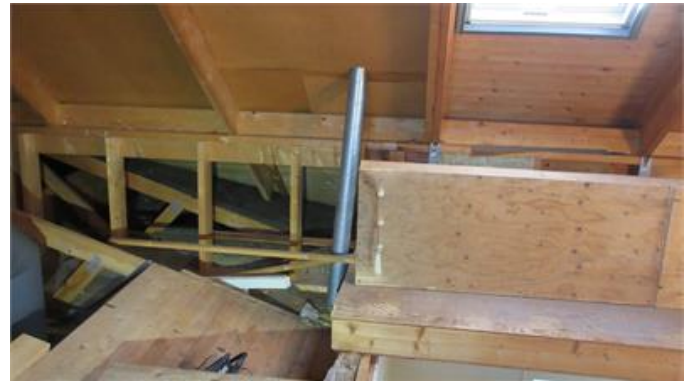
När det finns oisolerade ventilationsrör på en vind finns det en risk att det kan bli kondens på och i ventilationsrören. Kondensvattnet kan rinna ner och orsaka skador som påverkar byggnaden negativt.

Oisolerat ventilationsrör pånockvind.

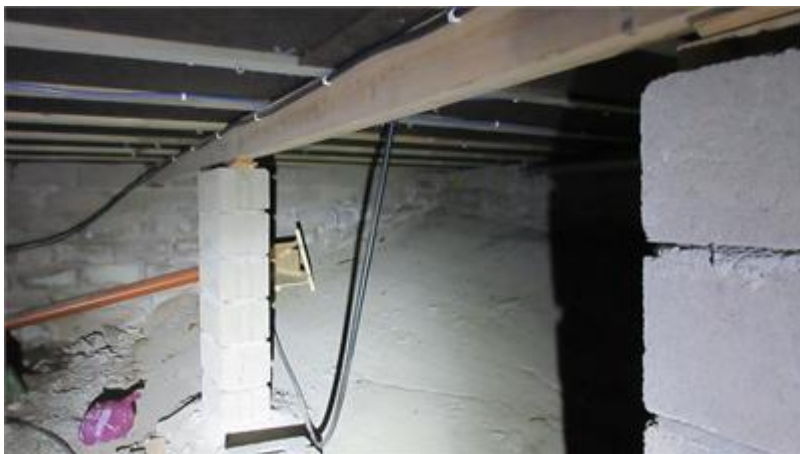
Samtliga mätningar är stickprovskontroller. Gränsen för mikrobiell tillväxt i trä går vid ca 17% fuktkvot. Marken i grunden utgörs av berg och betong, grundmurar av murverk. Fuktkvoten uppmättes till ca 17%-22% i bärlinor och ytterväggsyll.

Utifrån erfarenhet betraktas krypgrunder som riskkonstruktioner. På grund av förhöjd fuktstatus- dels orsakad av fuktvandring från marken och dels orsakad av uteluft som släpps in i grunden främst under den varma tiden av året – kan följdskador med negativ inverkan på såväl byggnaden som inomhusmiljön uppstå i utrymmet och angränsande konstruktioner (t.ex. överliggande bjälklag och uppreglad golvkonstruktion). För att på bästa sätt förhindra ett fuktigt klimat i grunden måste den relativa fuktigheten understiga 70 % (ca 15 % FK). Detta utförs genom att montera in en fast installation av en sorptionsavfuktare i grunden. Därefter kompletteras allt byts den ålderbeständiga plastfolien på marken i hela grunden och otätheter/ventiler i grundmuren nogtätas.
