**Fastighetsuppgifter**

Hulan 483:17

Billdals Kläppeväg 5

Uppdragsnummer	O27053
Besiktningsdatum	2025-02-25
Besiktningföretag	OBM Besiktning Väst AB
Besiktningförrättare	Markus Grunditz
Närvarande	Säljare
Giltig till och med	2026-02-25

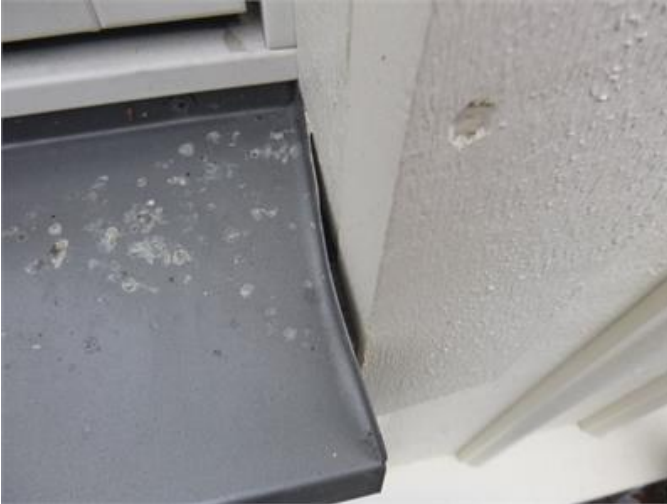
Bilden visar exempel på otätheter/brister vid/med plåtdetalj.

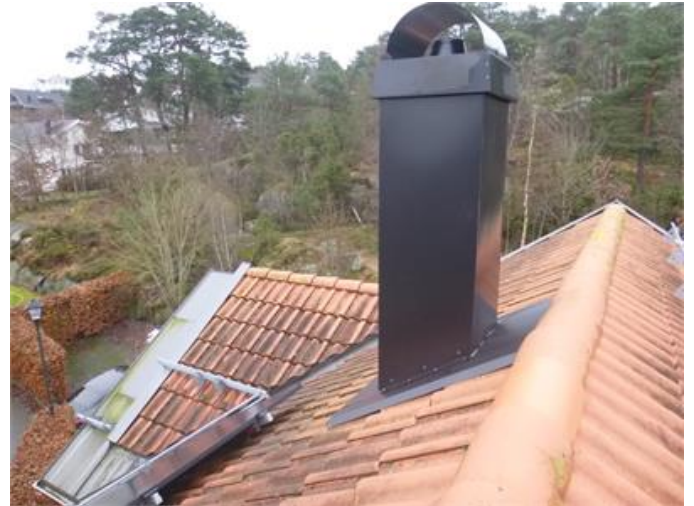
Bilden visar vy av tak.

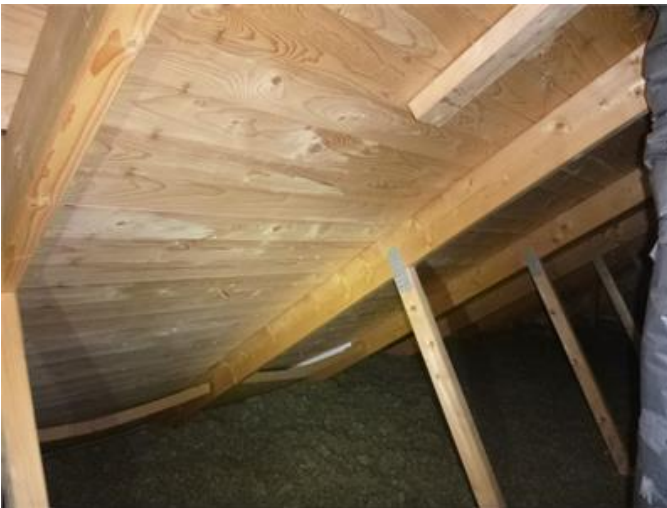
Sovrum 2	X				Inget att notera.
Sovrum 3	X				Inget att notera.
Garderob	X				Inget att notera.
Loft/Förråd	X				Inget att notera.
<b>Vind</b>		X			Mikrobiell påväxt förekommer i utrymmet, se kommentar/riskanalys. Bild 3 (Utrymmet var belamrat med mkt lösöre vid besiktningstillfället, vilket begränsar möjligheten att besiktiga utrymmet).
<b>Parallelltak</b>				X	Delar av yttertaket är en parallell takkonstruktion utan besiktningsbart vindsutrymme.

Om det finns brister i tätningen mellan ett kallt och ett varmt utrymme finns det en risk att relativt varm och fuktig luft kommer ut från det varma utrymmet till det angränsande kalla utrymmet och träffar en kall yta och kondenserar. Missfärgning på yttertaksstrukturen är en indikering på att inneluften har kommit ut i vinden så att ett gynnsamt klimat för en mikrobiell tillväxt har uppstått. Det kan vara en indikering på att ventilationen inomhus är undermålig. Får detta fortgå finns det en risk att man kan få skador på konstruktioner som i en förlängning påverkar byggnaden negativt.

Bilden visar vy av vind.
