**Fastighetsuppgifter**

Kobbegården 6:264

Gåsmossen 3

## Byggnadsinformation

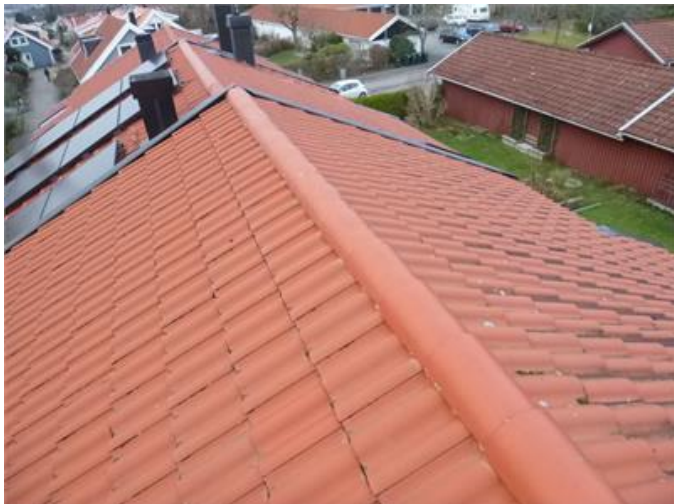
| Besiktningsresultat | | | | | |
|---|---|---|---|---|---|
| Tak | X | | | | Inget att notera. Bild 1 (Taket är besiktigt ifrån tak- säkerheten p.g.a. takets branta lutning). |

Bilden visar vy av tak.

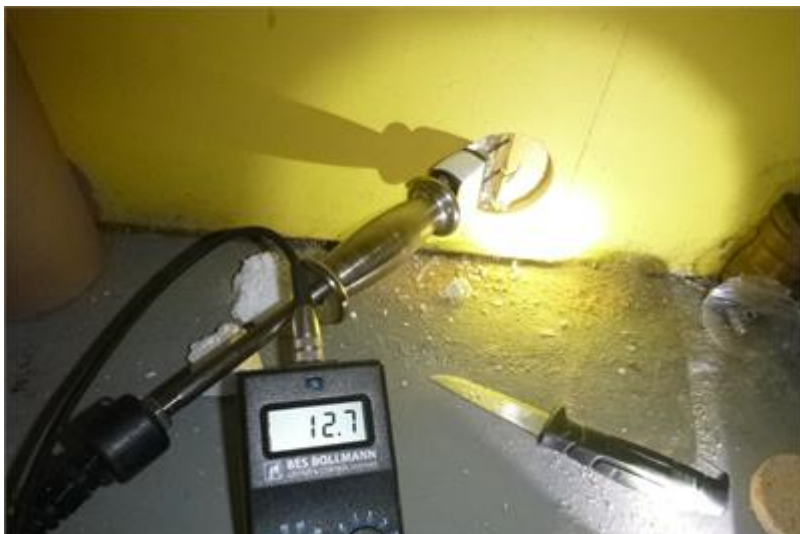
Vid kontroll av konstruktion mättes fuktkvoter stickprovsvis i en påreglad yttervägg i förrådet, i sovrummet samt i en innerväggssyll i trappförrådet till mellan 11- 13% fuktkvot. Inga avvikande lukter kunde kännas i bostaden vid besiktningsstillfället.

Vid kontroll av konstruktion uppmättes fuktkvoter under det kritiska gränsvärdet för mikrobiell tillväxt. Notera att stickprovsmässig undersökning är utförd. För att säkert fastställa konstruktionens uppbyggnad, kondition och fuktstatus måste en mer omfattande undersökning utföras.
