**Fastighetsuppgifter**

Önnered 51:32

Korsåsliden 44

## Byggnadsinformation

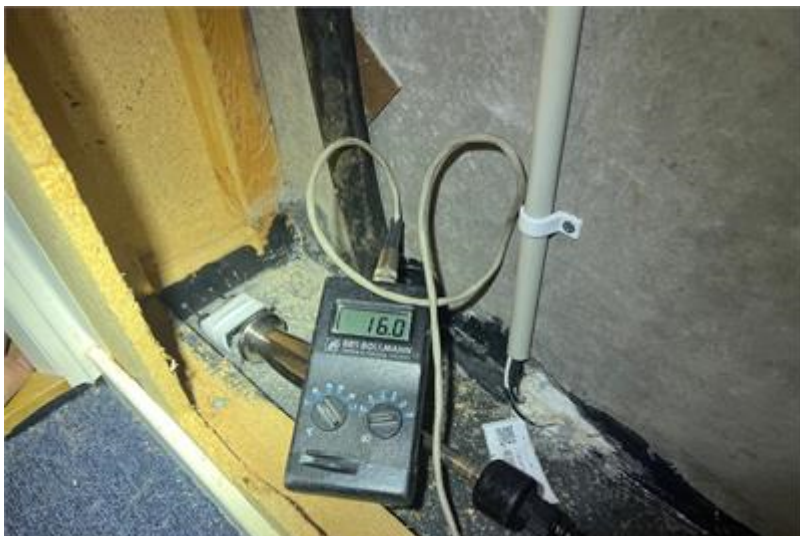
Provhål togs upp i vägg i förråd och där fuktkvoten ej kunde uppmätas då väggsyll består av plåtskena. I trappförråd uppmättes fuktkvoten till mellan 12-16% i en synlig träsyll som ligger dikt an betongplattan.

Vid stickprovskontroll av konstruktion uppmättes fuktkvoten till 16% som mest vilket ligger strax under kritiskt gränsvärde för mikrobiell tillväxt.
