Brottkärr 1:154

Västra Kopparkärrsvägen 13B

**Besiktningssuppgifter**

Uppdragsnummer	O27334
Besiktningsdatum	2025-03-18
Besiktningföretag	OBM Besiktning Väst AB
Besiktningförrättare	Andreas Emanuelsson
Närvarande	Säljare
Giltig till och med	2026-03-18

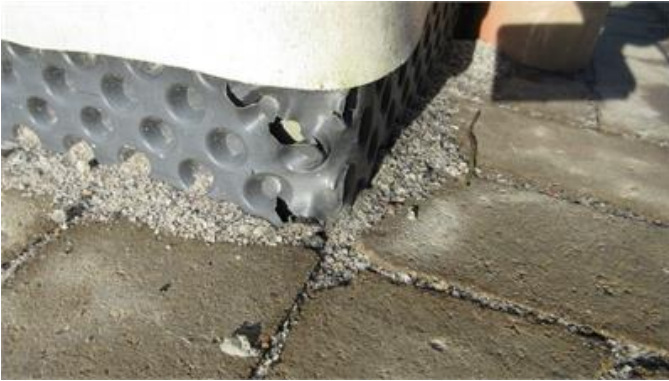
Då Platonmattan avslutas ovan marknivå finns risk att denna vittrar sönder pga solens uv-strålar och mekanisk åverkan med en försämrad funktion som följd. Fuktrelaterade skador kan då uppstå i grundkonstruktionen.

Skadad "Platonmatta" ovan marknivå.

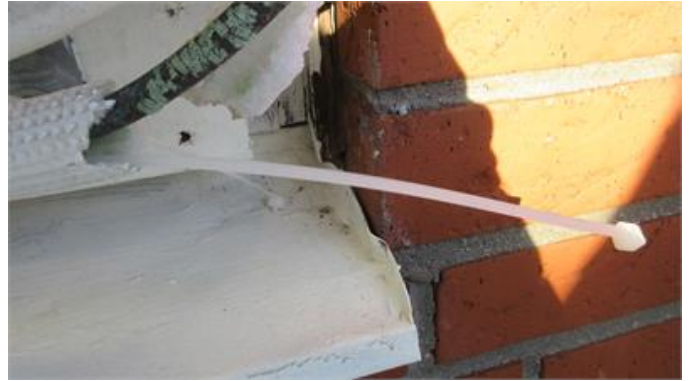
Plåtdetaljer skall hindra fukt att tränga in i angränsande konstruktioner. När plåtdetaljerna är otäta vid sina infästningar eller när de saknas eller när det finns otätheter vid/mellan anslutningar finns det en risk att vatten kan tränga in och orsaka skador som påverkar fastigheten och inomhusmiljön negativt.

Otäteter fönsterbleck.

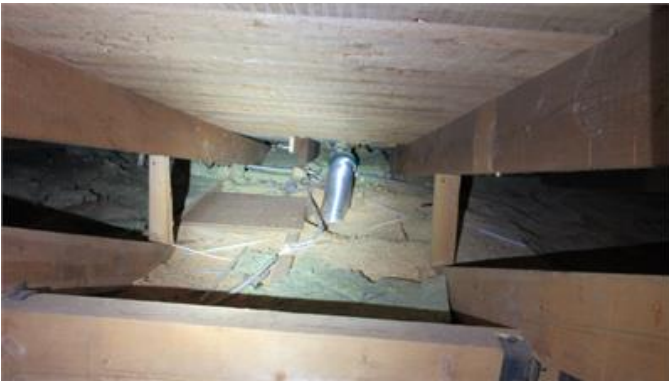
När det finns oisolerade ventilationsrör på en vind finns det en risk att det kan bli kondens på och i ventilationsrören. Kondensvattnet kan rinna ner och orsaka skador som påverkar byggnaden negativt.

Oisolerat ventilationsrör pånockvind.

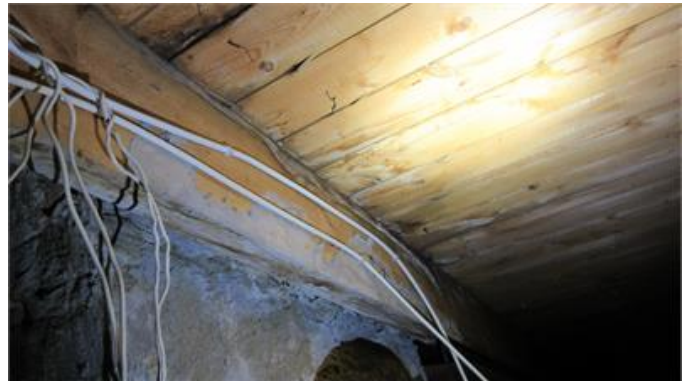
När det finns brister i tätningen mellan ett kallt och ett varmt utrymme finns det en risk att relativt varm och fuktig luft kommer ut från det varma utrymmet till det angränsande kalla utrymmet och träffar en kall yta och kondenserar. Missfärgning på yttertaksstrukturen är en indikering på att inneluften har kommit ut i vinden så att ett gynnsamt klimat för en mikrobiell tillväxt har uppstått. Det kan vara en indikering på att ventilationen inomhus är undermålig. För detta förtgår finns det en risk att man kan få skador på konstruktioner som i en förlängning påverkar byggnaden och inomhusmiljön negativt.

Missfärgningar intill murstock pånockvind.

Konturerna på missfärgningarna kan tex ritas in för bättre kontroll på fläckarna för att se om de förändras. Om missfärgningarna ökar i omfattning/storlek bör kontakt tas med en takläggare för att utreda orsak och omfattning.
