Årekärr 2:38

Årekärrsvägen 120

| Uppdragsnummer | O27913 |
| Besiktningsdatum | 2025-05-12 |

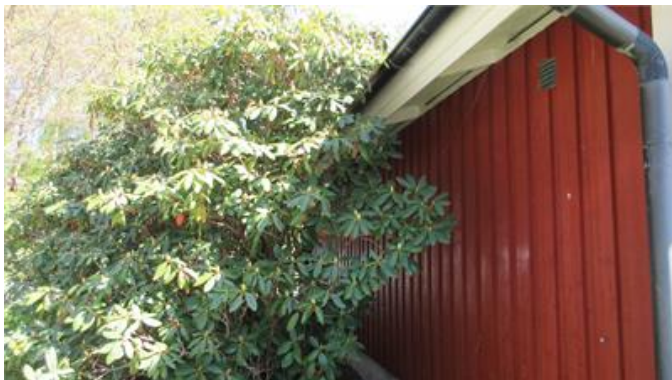
| Besiktningsresultat | | | | | |
|---|---|---|---|---|---|
| Mark | | x | | | Vegetation förekommer intill husliv. Mark lutar lokalt mot byggnaden. Se kommentar/riskanalys. |

Av erfarenhet vet vi att det kan uppstå problem med dagvattenledningar samt dräneringssystemet när det är rabatter (växter) intill huslivet. Man kan även få en hög fuktstatus i fasadens konstruktion då det är klätterväxter som hindrar solen från att värma fasaden så att en uttorkning kan ske, detta kan i en förlängning ge upphov till skador som påverkar byggnaden och inomhusmiljön negativt.

Vegetation intill husliv.

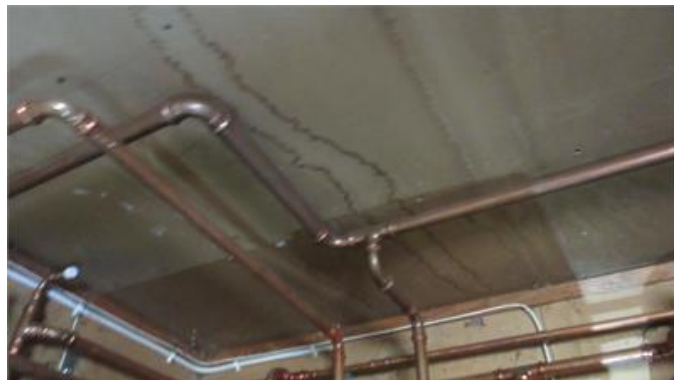
| Besiktningsresultat | | | | | |
|---|---|---|---|---|---|
| | | x | | | Missfärgningar förekommer på innertak, inga förhöjda fuktindikationer vid besiktning. Bakomliggande skador kan ej uteslutas. |

Missfärgning innertak pannrum.

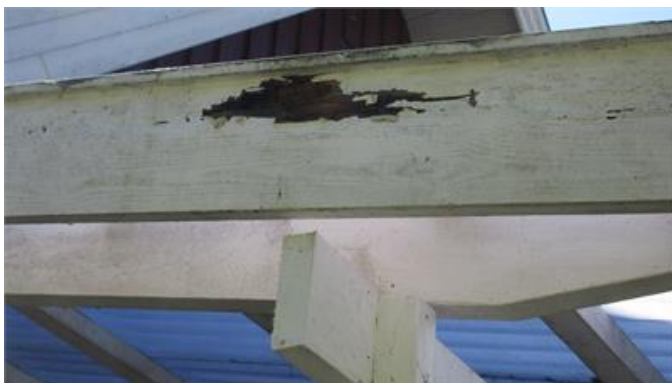
Mossa förkommer på taktäckningen. De noterades rötskador i vindskivor och hängskiva. Bandtäckning av slutas

ovan underlagspapp och inte under. Pannor ligger fel i anslutning till genomföringar. Otätheter noterades vid gavelbeslagens infästningar. Det finns håligheter i plasttak.

Då taktäckningen är av äldre standard och det finns brister i den samma har taket ett minskat motstånd mot vatteninträngning. Detta i sin tur kan leda till fuktskador på takkonstruktionen vilket kan påverka byggnaden och dess inomhusklimat negativt. Tak är besiktigt från mark, balkong och garagetak.

Rötskada vindskiva.

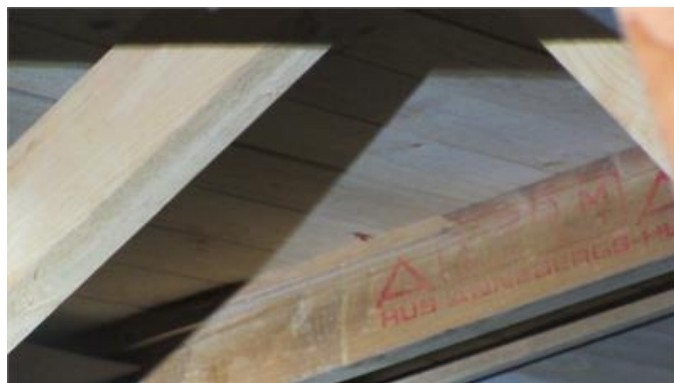
| Besiktningresultat | | | | | |
|---|---|---|---|---|---|
| Nockvind | | x | | | Mikrobiell påväxt förekommer på nockvindens underlagstak. Se kommentar/riskanalys. |

När det finns brister i tätningen mellan ett kallt och ett varmt utrymme finns det en risk att relativt varm och fuktig luft kommer ut från det varma utrymmet till det angränsande kalla utrymmet och träffar en kall yta och kondenserar. Missfärgning på yttertakskonstruktionen är en indikering på att inneluften har kommit ut i vinden så att ett gynnsamt klimat för en mikrobiell tillväxt har uppstått. Det kan vara en indikering på att ventilationen inomhus är undermålig. Får detta fortgå finns det en risk att man kan få skador på konstruktioner som i en förlängning påverkar byggnaden och inomhusmiljön negativt.

Mikrobiell påväxtnockvindens underlagstak.

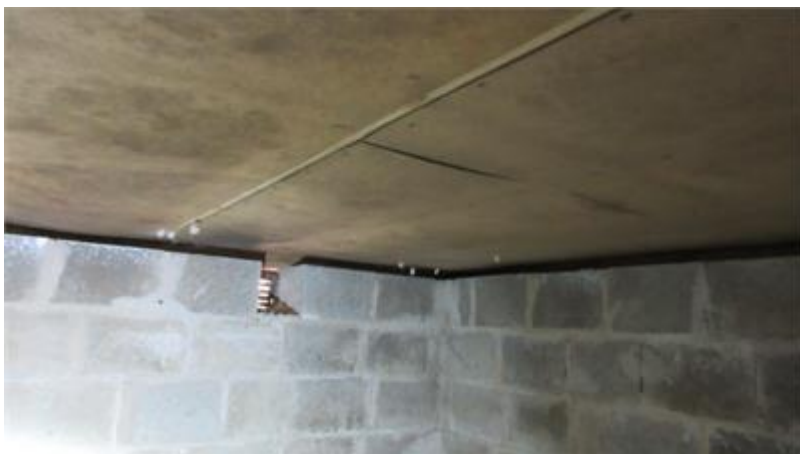
Samtliga mätningar är stickprovskontroller. Gränsen för mikrobiell tillväxt i trä går vid ca 17% fuktkvot. På marken i grunden ligger det en plastfolie. Grundmurar utgörs av murverk. Bärlag och blindbotten utgörs av organiskt material i form av träreglar och träfiberskivor. På blindbotten noterades en mikrobiell påväxt. Fuktkvoten uppmättes till ca 16%-23% i bärlinor och ytterväggsyll.

För att på bästa sätt förhindra ett fuktigt klimat i grunden måste den relativa fuktigheten understiga 70 % (ca 15 % FK). Detta utförs genom att montera in en fast installation av en sorptionsavfuktare i grunden. Därefter kompletteras allt byts den ålderbeständiga plastfolien på marken i hela grunden och otätheter/ventiler i grundmuren noga tätas.

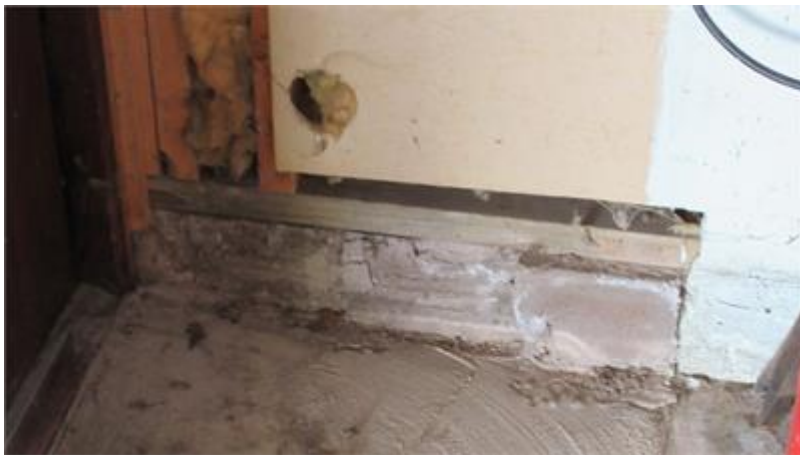
Samtliga mätningar är stickprovskontroller. Gränsen för mikrobiell tillväxt i trä går vid ca 17% fuktkvot. I ytterväggsyll i förråd 1 uppmättes fuktkvoten till ca 17%, i mellanväggsyll till ca 21%.

Äldre betongplattor av detta slag utsätts i regel mer eller mindre för permanent fuktpåverkan från angränsande mark. Täta skikt mot golvytorna kan vara olämpliga på grund av fuktspridning och förtvålning av fästmassor etc. Utifrån erfarenhet är det också känt att fuktpåverkan och följdskador kan uppstå i konstruktioner och beläggningar med organiska material mot golvytor. Täta skikt och organiska material har applicerats på golvytor, fuktpåverkan och följdskador kan ej uteslutas. Vidare är det känt att träskyddsbehandlat virke i många fall har medfört att en besvärande lukt har upplevts i byggnader. Det rekommenderas att denna besiktning kompletteras med en fördjupad undersökning för att utreda orsaken till samt omfattningen av de fuktrelaterade skadorna/bristerna.
