Lindås 1:215

Billdals aspväg 142

| Uppdragsnummer | O28100 |
| Besiktningsdatum | 2025-05-28 |

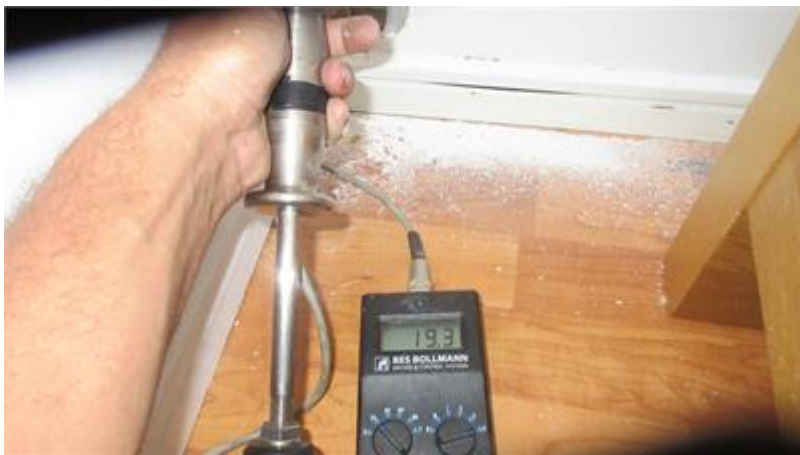
| Konstruktionsdel | Ytter och innerväggssyllar |

Samtliga provhåltagningar och fuktkvotsmätningar är stickprovskontroller. Gränsen för mikrobiell tillväxt i trä går vid ca 17 % och för rötskador vid ca 28 % fuktkvot. Då golven ligger dikt an betongplattan har inga riktade provhåltagningar eller fuktkvotsmätningar i golv utförts. Ett provhål togs upp i ytterväggen i sovrum 2 och i syllen uppmättes fuktkvoten till ca 19-20 % och en avvikande lukt upplevdes i provhålet. Vidare mättes fuktkvoten i en träregel bakom brakaminen till ca 17-18 %.

Äldre betongplattor av detta slag utsätts i regel mer eller mindre för permanent fuktpåverkan från angränsande mark. Täta skikt mot golvytorna kan vara olämpliga på grund av fuktspridning och förtvålning av fästmassor etc. Utifrån erfarenhet är det också känt att fuktpåverkan och följdskador kan uppstå i konstruktioner och beläggningar med organiska material mot golvytor. Täta skikt och organiska material har applicerats på golvytor, fuktpåverkan och följdskador kan ej uteslutas. Vidare är det känt att träskyddsbehandlat virke i många fall har medfört att en besvärande lukt har upplevts i byggnader. Det rekommenderas att denna besiktning kompletteras med en fördjupad undersökning för att utreda orsaken till samt omfattningen av de fuktrelaterade skadorna/bristerna.
