**Fastighetsuppgifter**

Näset 36:34

Hammarvägen 120

## Bilaga 1 för kontroll av valda konstruktioner

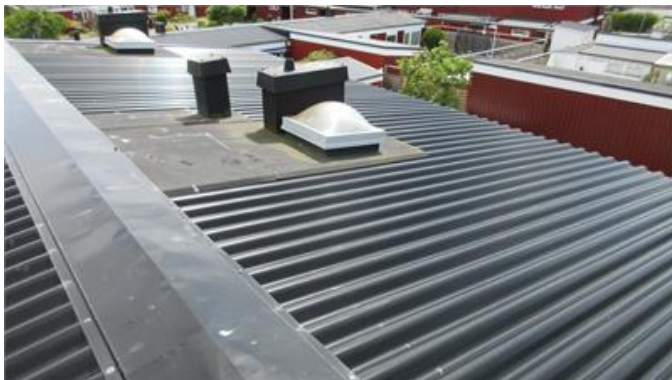
Översiktsbild tak.

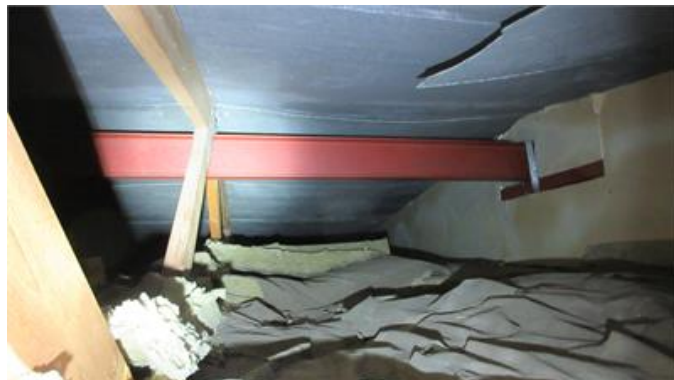
| Besiktningsresultat | | | | | |
|---|---|---|---|---|---|
| Nockvind | | X | | | Inget att notera. Nockvind är besiktigad från takfönster då innertak i anslutning till takfönster var under renovering vid besiktning. |

Översiktsbildnockvind.

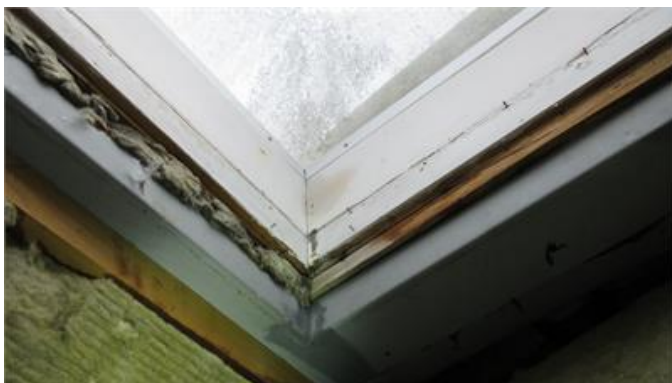
| Besiktningsresultat | | | | | |
|---|---|---|---|---|---|
| Allrum | | X | | | Missfärgningar noterades runt takfönster, inga förhöjda fuktindikationer vid besiktning. |

Missfärgningar runt takfönster samt pågående arbete.

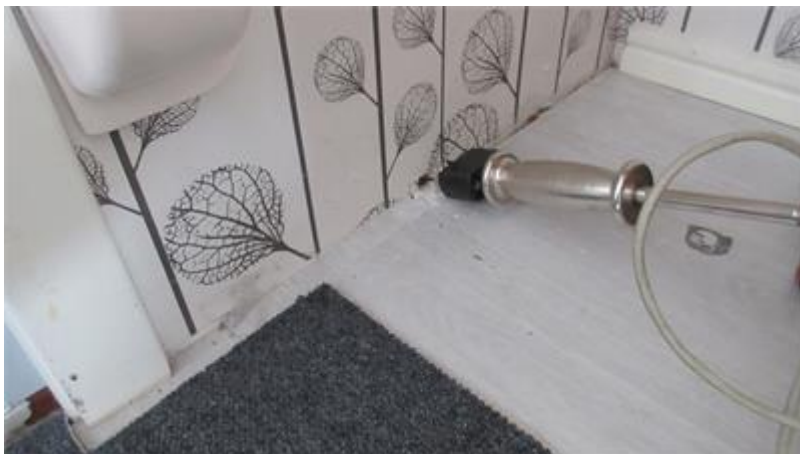
Samtliga mätningar är stickprovskontroller. Gränsen för mikrobiell tillväxt i trä går vid ca 17% fuktkvot. Fotlist mot yttervägg i entréhall togs bort. Fuktkvoten uppmättes till ca 17% i ytterväggsyll, en avvikande lukt kunde kännas i provhålet. Vidare uppmättes fuktkoten till ca 15% i mellanväggsyll intill trappa mot kök.

Äldre betongplattor av detta slag utsätts i regel mer eller mindre för permanent fuktpåverkan från angränsande mark. Täta skikt mot golvytorna kan vara olämpliga på grund av fuktspridning och förtvålning av fästmassor etc. Utifrån erfarenhet är det också känt att fuktpåverkan och följdskador kan uppstå i konstruktioner och beläggningar med organiska material mot golvytor. Täta skikt och organiska material har applicerats på golvytor, fuktpåverkan och följdskador kan ej uteslutas. Vidare är det känt att träskyddsbehandlat virke i många fall har medfört att en besvärande lukt har upplevts i byggnader. Det rekommenderas att denna besiktning kompletteras med en fördjupad undersökning för att utreda orsaken till samt omfattningen av de fuktrelaterade skadorna/bristerna.
