**Fastighetsuppgifter**

Rud 5:10

Tvärflöjtsgatan 8

| Uppdragsnummer | O28546 |

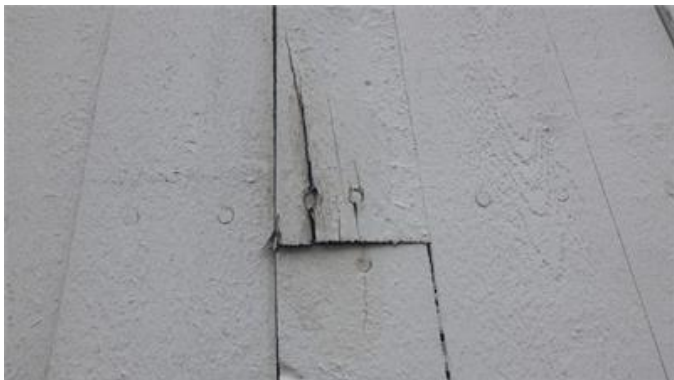
| Besiktningsresultat | | | | | |
|---|---|---|---|---|---|
| Fasad | | X | | | Det noterades sprickor i träpanelen på fasaden, se kommentar/riskanalys. |

**Fasad:** När det finns torrsprickor i fasadpanelen finns det en risk att vatten kan tränga in och orsaka skador som kan påverka byggnaden och inomhusmiljön negativt.

Torrsprickor i fasadpanelen
