Hulan 4:51

Billdals hagenväg 49

Uppdragsnummer	O27768
Besiktningsdatum	2025-04-29
Besiktningföretag	OBM Besiktning Väst AB
Besiktningförrättare	Andreas Emanuelsson
Närvarande	Ombud
Giltig till och med	2026-04-29

Byggnadsbeskrivning
1-plans friliggande hus med suterräng

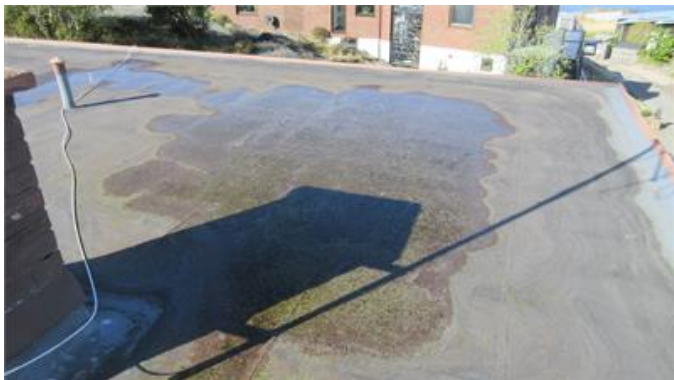
Hängrännor	X				Inget att notera.
Tak			X		Taket är av äldre standard renoveringsbehov föreligger , det noterades stående vatten vid besiktning. Se kommentar/riskanalys. Kontakt med fackman för bedömning/åtgärd rekommenderas.
			X		Det noterades färgsläpp på skorstenar. Då det ej finns huvar blir fuktbelastningen hög på tegelstenen.
		X			Taket är en parallell takkonstruktion. Se kommentar/riskanalys.
Invändigt					
Allmänt			X		Stora delar av elsystemet är av äldre standard , kontakt med behörig elektriker.
			X		Delar av rörinstallationerna är av äldre standard ex gjutjärnsrör samt brunnar förekommer. Kontakt med fackman för bedömning/ åtgärd rekommenderas.
			X		Allmänventilationen bedöms som bristfällig och bör förbättras.
Sutterängdel					
Allmänt			X		I sutterängdel finns täta skikt mot betongplatta samt uppreglad golvkonstruktion i gillestuga och uppreglade väggar mot utsida av organiskt material. Det förekommer puts/färgsläpp mot ytterväggar. Fuktqvotmätning har utförts. Se kontroll av konstruktion samt kommentar/riskanalys.

Då taktäckningen är av äldre standard har taket ett minskat motstånd mot vatteninträngning. Detta i sin tur kan leda till fuktskador på takkonstruktionen vilket kan påverka byggnaden och dess inomhusklimat negativt.

Vatten på tak.

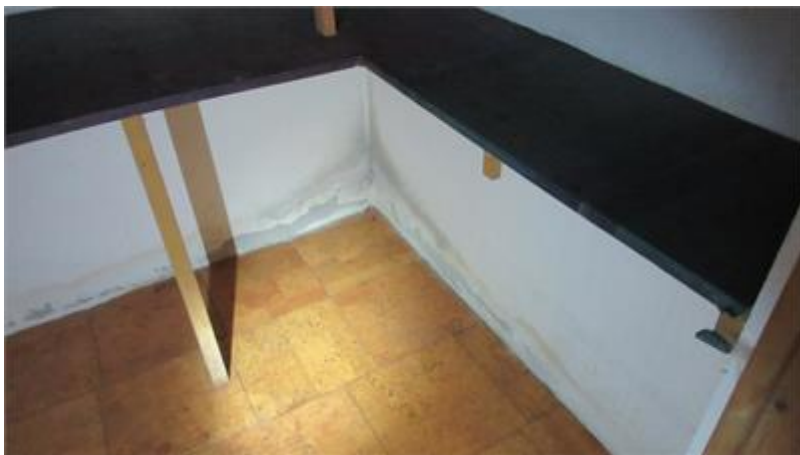
Byggnadsdel	Sutterängdel
Konstruktionsdel	Trägol/Gillestuga
Konstruktionsuppbyggnad	Uppreglad golvkonstruktion

Det noterades färgförändringar i trägolv mot ytterväggen i gillestuga (uppreglad golvkonstruktion) fuktkvotmätning utfördes där och uppmättes till ca 20%. En avvikande lukt kändes i rummet. Provhålstagning utfördes ej. Övriga utrymmen i källaren ligger golvsikt av dikt an betongplatta. Puts och färgsläpp förekommer vid ytterväggar. Fuktkvotmätning utfördes även i yttervägg till höger om entréparti efter demontering av fotlist och uppmättes till ca 18%. Även här kändes en avvikande lukt.

En äldre källare av detta slag utsätts i regel mer eller mindre för permanent fuktpåverkan från angränsande mark. Utifrån erfarenhet är det känt att konstruktioner och beläggningar/beklädnader med organiska material mot golv- och väggytor bör undvikas, då fuktpåverkan och mikrobiell tillväxt (mögel/bakterier) och rötskador kan uppstå i sådana. Det utvändiga fuktskyddet är också äldre. Det kan inte uteslutas att brister föreligger alternativt kommer att uppstå i det utvändiga fuktskyddet vilket medför att källarens utvändiga fuktskydd måste åtgärdas. Det rekommenderas att denna besiktning kompletteras med en fördjupad undersökning för att utreda orsaken till samt omfattningen av de fuktrelaterade skadorna.
