**Fastighetsuppgifter**

Näset 81:3

Kungshamnsgatan 24

| Uppdragsnummer | O28187 |

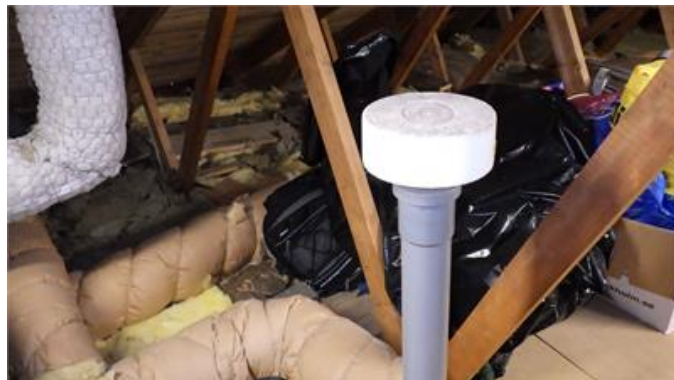
Avloppets luftarrör leds inte ut genom yttertaket utan avslutas på vinden med en vakuumventil.
