Fastighetsbeteckning
Näset 90:1
Adress
Näsets vinkelväg 2A
421 66 Västra Frölunda

**Besiktningssuppgifter**

Uppdragsnummer	O30136
Besiktningsdatum	2025-12-01
Besiktningföretag	OBM Besiktning Väst AB
Besiktningförrättare	Andreas Emanuelsson
Närvarande	Säljare
Giltig till och med	2026-12-01

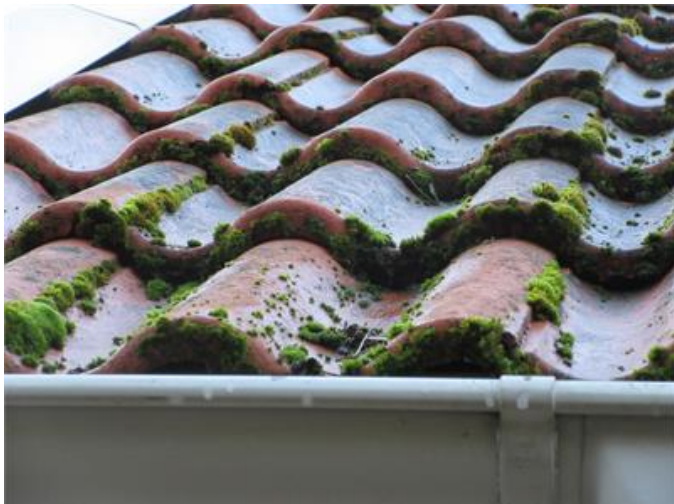
Mossan binder fukt, detta kan påverka taket negativt. Om det finns mossa på taket en längre tid kan det inte uteslutas att det kommer uppstå skador på taket, vilket i sin tur påverkar underliggande material och orsakar skador som påverkar byggnaden negativt. Tak är besiktigat från mark och balkong då tak är brant.

Mossa på tak.

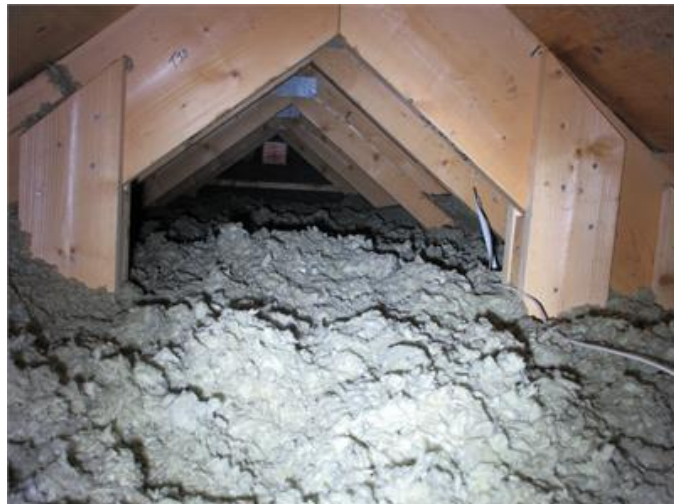
När det finns brister i tätningen mellan ett kallt och ett varmt utrymme finns det en risk att relativt varm och fuktig luft kommer ut från det varma utrymmet till det angränsande kalla utrymmet och träffar en kall yta och kondenserar. Missfärgning på yttertaksstrukturen är en indikering på att inneluften har kommit ut i vinden så att ett gynnsamt klimat för en mikrobiell tillväxt har uppstått. Det kan vara en indikering på att ventilationen inomhus är undermålig. Får detta fortgå finns det en risk att man kan få skador på konstruktioner som i en förlängning påverkar byggnaden och inomhusmiljön negativt. Nockvind är besiktigad från inspektionslucka pga låg höjd.

Översiktsbildnockvind.

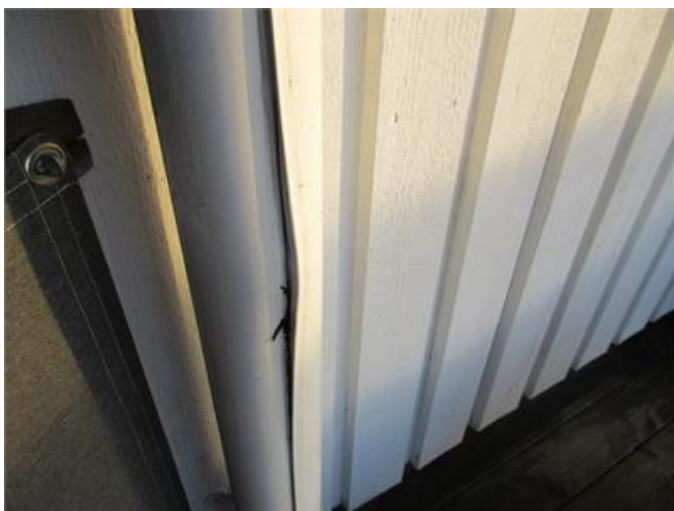
Frysskadat stuprör.
