## ÖVERLÅTELSEBESIKTNING

## GÖTEBORG LINDÅS 344:1

Billdals lövskogsväg 14  
427 38 BILLDAL

2025-10-02

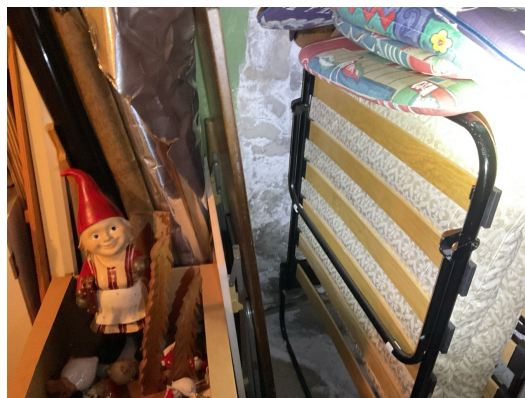
### Putssläpp och mineralutfällningar i källare.

Putssläpp och mineralutfällningar är oftast en följd av att väggarna kapillärt suger vatten från angränsande mark.

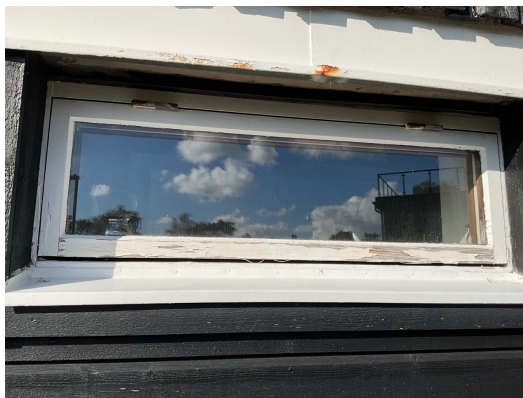
#### **Underhåll av snickerier eftersatt.**

Då underhållet av byggnadens snickerier är eftersatt finns risk för högre fuktupptag i dessa delar.

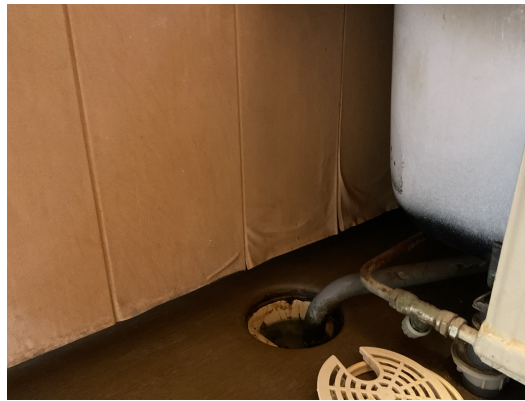
##### **Brister i våtrumstapet**

Då brister finns på våtrumstapet/plastmatta, finns det risk att vatten kan tränga in bakom ytskiktet och orsaka förhöjd fuktstatus.

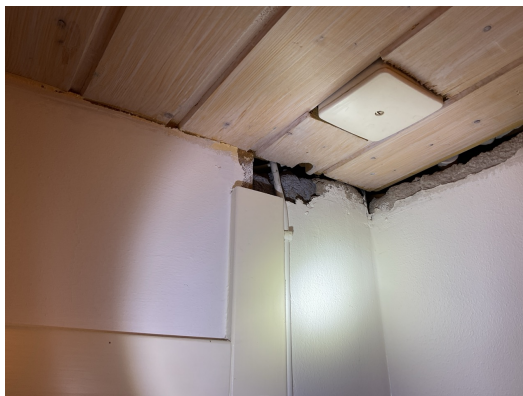
#### **Blåbetong.**

Då det noterades blåbetong i fastigheten rekommenderas en radonmätning för fastställande av eventuella åtgärdsförslag.
