**Fastighetsuppgifter**

Näset 759:824

Sjötullsvägen 19

| Uppdragsnummer | O26652 |

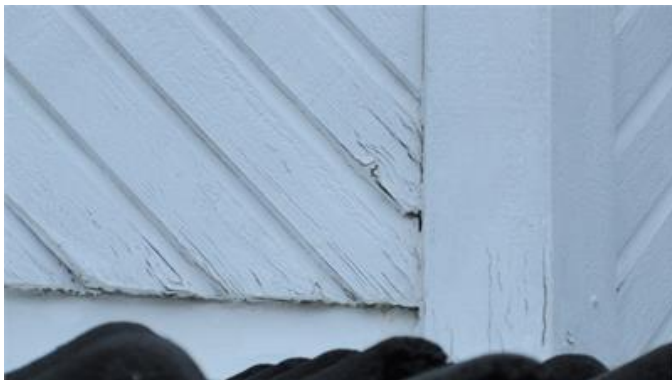
| Besiktningsresultat | | | | | |
|---|---|---|---|---|---|
| Fasad | | X | | | Rötskador förekommer i fasadpanel. Se kommentar/riskanalys. |

När virket i snickerier har börjat ruttna blir hållfastheten sämre i virket vilket medför en risk att vatten kan tränga in i angränsande konstruktion. Om man inte åtgärdar rötskadorna finns det en risk att skadorna ökar vilket i en förlängning påverkar byggnaden och inomhusmiljön negativt.

Rötskada fasadpanel.

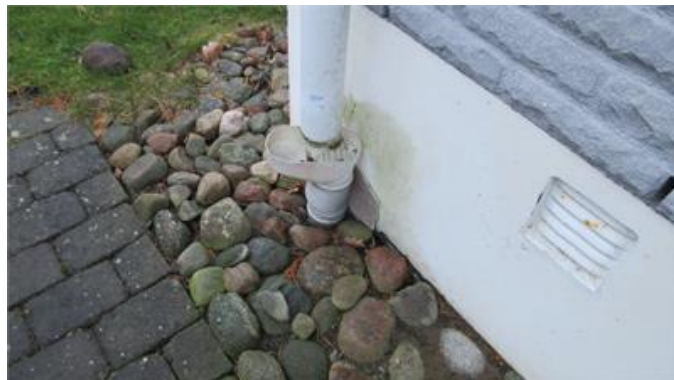
| Besiktningsresultat | | | | | |
|---|---|---|---|---|---|
| Stuprör/Hängrännor | | X | | | Stuprör är bristfälligt anslutna till markledning. Se kommentar/riskanalys. I övrigt är hängrännor och stuprör rostangripna. |

När vatten från stuprör/hängränna inte leds bort genom dagvattenledningar utan får rinna ut i anslutning till byggnaden finns det en risk att man ökar fukttillskottet i vägg-, tak- och grundkonstruktionen som då kan orsaka skador i byggnaden.

Bristfälligt anslutet stuprör.

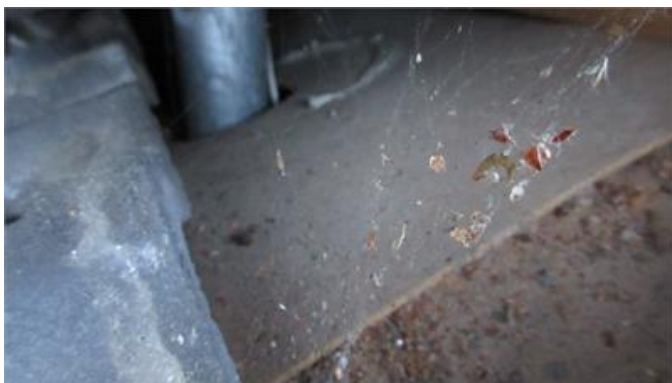
| Besiktningsresultat | | | | | |
|---|---|---|---|---|---|
| Tak | | X | | | Taktäckningen är av äldre standard. Några pannor ligger fel/är spruckna, någranockpannor sitter ej fast. Delar av nocktätningen fattas. Genomföringar i tak har inga underbeslag. Rötskador noterades i entrétaketets vindskiva. Se kommentar/riskanalys. |

Då taktäckningen är av äldre standard och det finns brister i densamma har taket ett minskat motstånd mot vatteninträngning. Detta i sin tur kan leda till fuktskador på takkonstruktionen vilket kan påverka byggnaden och dess inomhusklimat negativt.

Inget underbeslag genomföring tak.

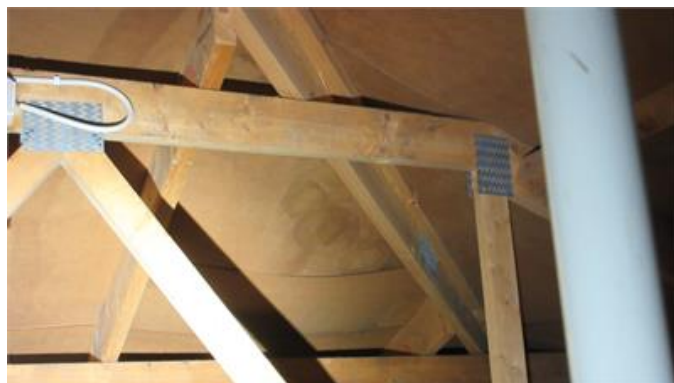
| Besiktningsresultat | | | | | |
|---|---|---|---|---|---|
| Nockvind | | X | | | Underlagstaket består av träfiberskivor utan ytter täckning av papp. Lokala missfärgningar förekommer på underlagstak. Se kommentar/riskanalys. |

Då underlagstaket består av träfiberskivor utan yttre täckning av papp finns risk att regn/snö tränger in i skarvar vid ogynnsam väderlek med läckage på vindsutrymmet som följd. Detta kan påverka byggnaden och dess inomhusklimat negativt.

Missfärgning pånockvindens underlagstak.
