**Fastighetsuppgifter**

Järnbrott 177:28

Ängås gård 23

## Byggnadsinformation

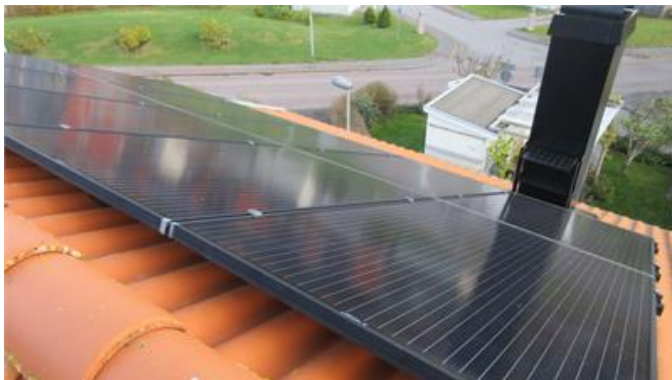
| Besiktningsresultat | | | | | |
|---|---|---|---|---|---|
| Tak | | X | | | Mossa förekommer lokalt på taktäckningen. Betongpannor ligger fel i anslutning till genomföringar/infästningar, någon panna är sprucken. Se kommentar/riskanalys. |

Mossan binder fukt, detta kan påverka taket negativt. Om det finns mossa på taket en längre tid kan det inte uteslutas att det kommer uppstå skador på taket, vilket i sin tur påverkar underliggande material och orsakar skador som påverkar byggnaden negativt. Då betongpannor inte ligger i sitt rätta läge har taket ett minskat motstånd mot vatteninträngning. Detta i sin tur kan leda till fuktskador på takkonstruktionen vilket kan påverka byggnaden och dess inomhusklimat negativt. Stora delar av taktäckningen täcks av solceller. Tak är besiktigt från mark och i direkt anslutning till taklucka.

Översiktsbild tak.

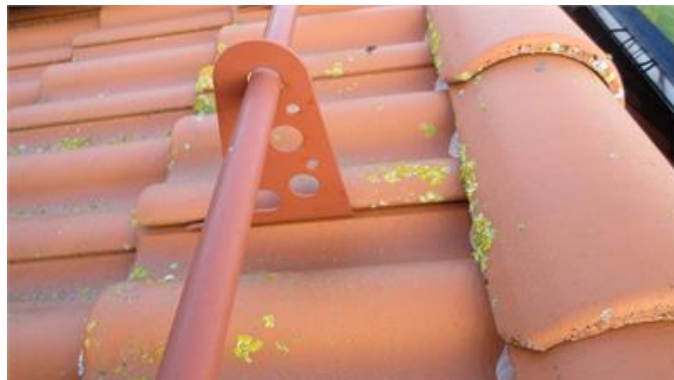
Panna ligger fel i anslutning till infästning.
