**Fastighetsuppgifter**

Älvsborg 171:17

Rönngatan 15

| Uppdragsnummer | O30100 |

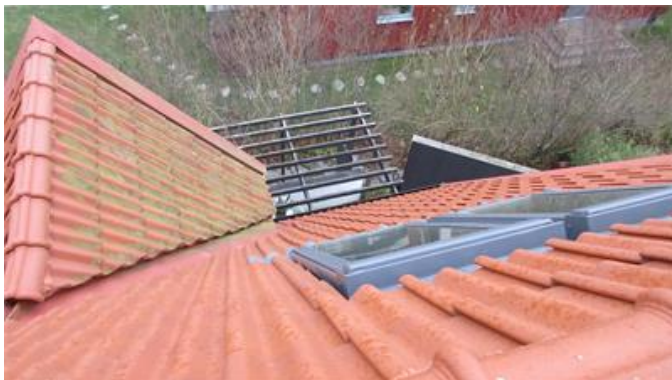
| Besiktningsresultat | | | | | |
|---|---|---|---|---|---|
| Tak | x | | | | Inget att notera. Tak är besiktigat från mark och takstege då taket är högt/brant. |

Översiktsbild tak.

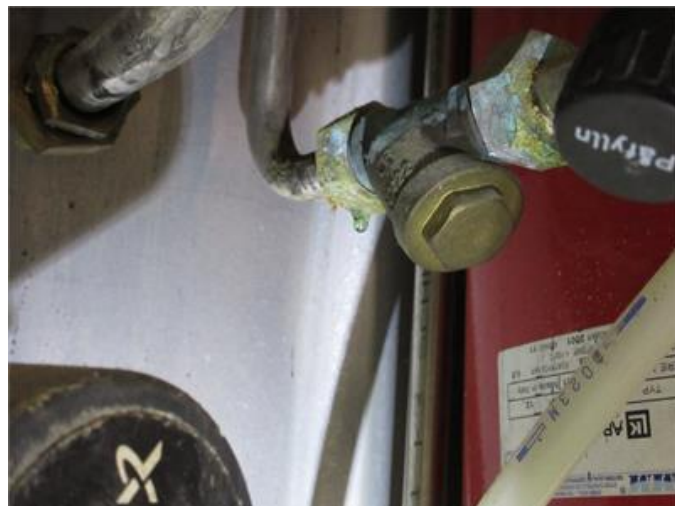
| Besiktningsresultat | | | | | |
|---|---|---|---|---|---|
| Verkstad | | | x | | Droppläckage noterades i en koppling i fjärrvärmecentralen. Det rekommenderas att kontakt tas med en fackman för en bedömning/åtgärd. |

Dropläckage fjärrvärmecentral.

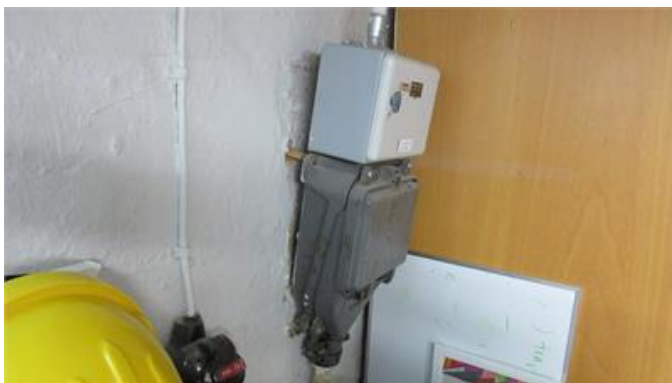
| Besiktningsresultat | | | | | |
|---|---|---|---|---|---|
| El | | | x | | Delar av systemet är av äldre standard. Tex har installation vid inkommande el har släppt från vägg. Det förekommer lösa eluttag/brytare. Det rekommenderas att kontakt tas med en elinstallatör för en bedömning/åtgärd. |

Lös elinstallation källare.

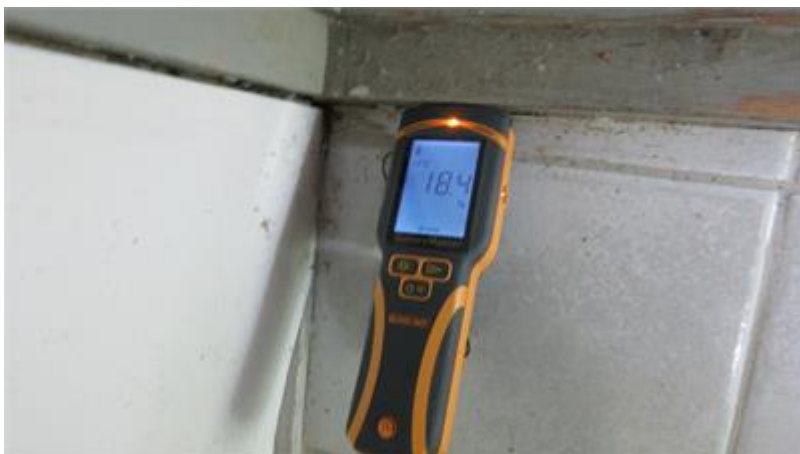
Samtliga mätningar är stickprovskontroller. Gränsen för mikrobiell tillväxt i trä går vid ca 17% fuktkvot. Källaren är till stora delar en så kallad "råkällare", sparsamt med organiskt material förekommer i källaren. I den påreglade väggen i förråd samt i trösklar/foder uppmättes fuktkvoten till ca 18%-20%. Bomljud och sprickbildningar förekommer i betongplatta i förråd.

En äldre källare av detta slag utsätts i regel mer eller mindre för permanent fuktpåverkan från angränsande mark. Utifrån erfarenhet är det känt att konstruktioner och beläggningar/beklädnader med organiska material mot golv- och väggytor bör undvikas, då fuktpåverkan och mikrobiell tillväxt (mögel/bakterier) och rötskador kan uppstå i sådana. Det utvändiga fuktskyddet är troligtvis äldre. Det kan inte uteslutas att brister föreligger alternativt kommer att uppstå i det utvändiga fuktskyddet vilket medför att källarens utvändiga fuktskydd måste åtgärdas. Det rekommenderas att kontakt tas med en fackman för en bedömning/åtgärd.
