Styrsö 3:153

Amneviksvägen 18

**Besiktningssuppgifter**

Byggnadsbeskrivning 1½-plans friliggande hus med inredd vind, källare och krypgrund.	Byggnadsår 1934
Till eller ombyggnad 2003-2005 (Dush/wc & veranda)	Övrigt Hus möblerat, sidobyggnader/uterum ingår ej i besiktning.

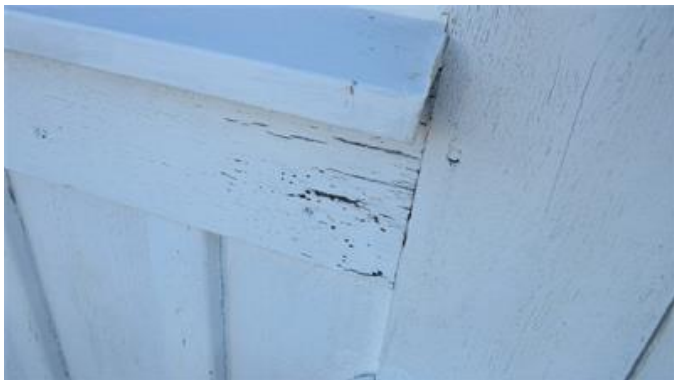
Rötskador foder.

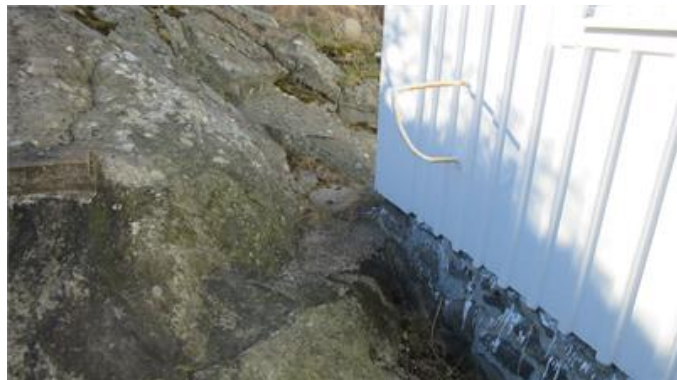
När marken lutar mot byggnaden finns det en risk att ytvatten kan komma in i grundkonstruktionen och orsaka skador som påverkar byggnaden negativt.

Marklutar mot byggnaden.

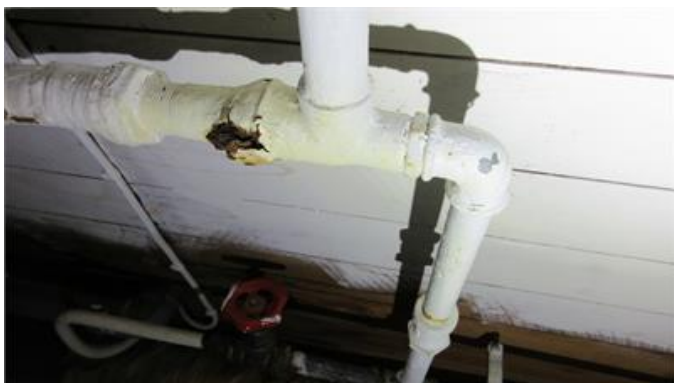
Rostangripet rör i källare.

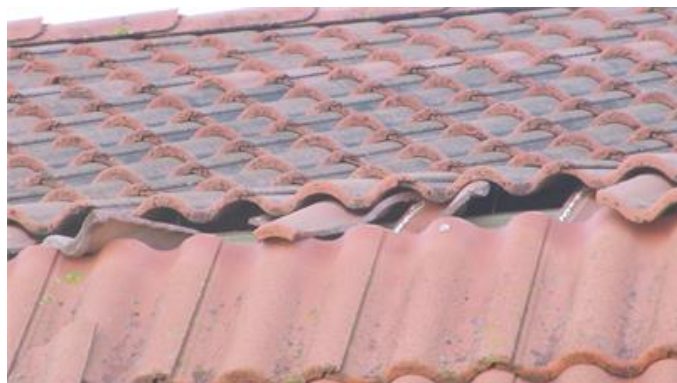
Betongpavon blåst av tak.

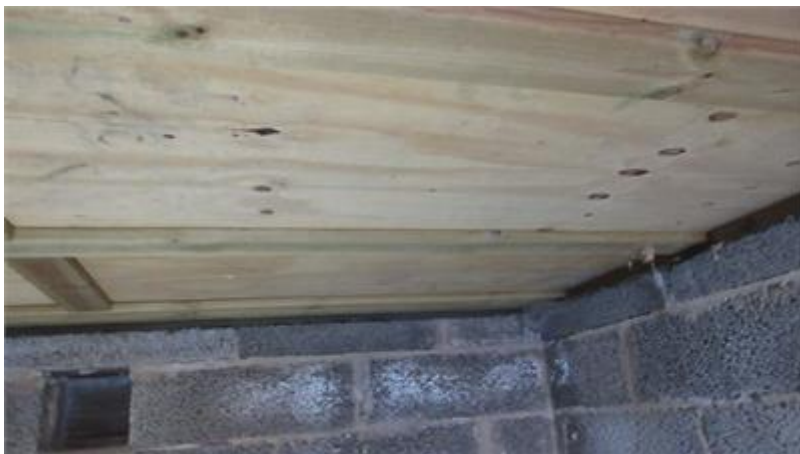
Samtliga mätningar är stickprovskontroller. Gränsen för mikrobiell tillväxt i trä går vid ca 17% fuktkvot. Marken i grunderna utgöra av stenplattor/sten, grundmurar av murverk. I ytterväggsyllar och bärlinor uppmättes fuktkvoten till ca 10%-14%.

Utifrån erfarenhet betraktas krypgrunder som riskkonstruktioner. På grund av förhöjd fuktstatus- dels orsakad av fuktvandring från marken och dels orsakad av uteluft som släpps in i grunden främst under den varma tiden av året – kan följdskador med negativ inverkan på såväl byggnaden som inomhusmiljön uppstå i utrymmet och angränsande konstruktioner (t.ex. överliggande bjälklag och uppreglad golvkonstruktion).
