Donsö 2:213

Kilenvägen 44

Byggnadsbeskrivning  
1½-plans friliggande hus med källare.

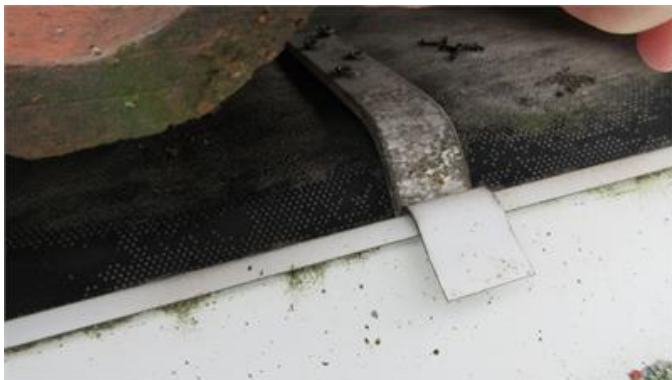
| Besiktningsresultat | | | | | |
|---|---|---|---|---|---|
| | | X | | | Den nedersta läkraden/fotplåt är ej monterad. Rännkrokarnas infästningar i underlagstak bedöms otäta. Se kommentar/riskanalys. |

Då fotplåten/den nedersta läktraden ej är monterad medför detta att pannorna ligger an mot takpappen som delvis är avskavd. Detta i sin tur kan leda till fuktskador på tak konstruktionen vilket i sin tur kan påverka byggnaden och dess inomhusklimat negativt. Tak är besiktigt från mark och balkong då tak är högt/halt.

Ingen fotplåt takutsprång.

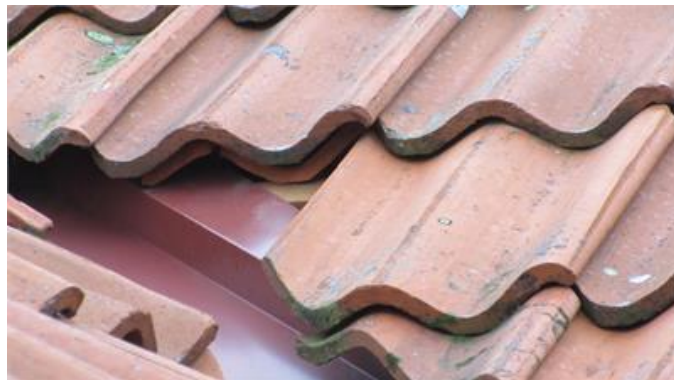
| Besiktningsresultat | | | | | |
|---|---|---|---|---|---|
| Tak | | | X | | En tegelpanna intill vinkelränna har lossat. |

Tegelpanna fattas.

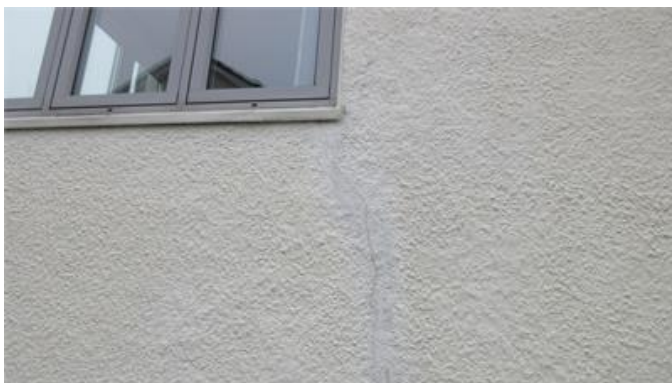
| Besiktningsresultat | | | | | |
|---|---|---|---|---|---|
| Fasad | | X | | | Sprickor förekommer i fasaden, främst mot söder. Värmepumpens utomhusdel släpper ut sitt kondensvatten intill husliv. Se kommentar/riskanalys. |

När det är sprickor i fasaden finns det en risk att vatten kan tränga in och orsaka skador som påverkar byggnaden negativt.

Spricka fasad.

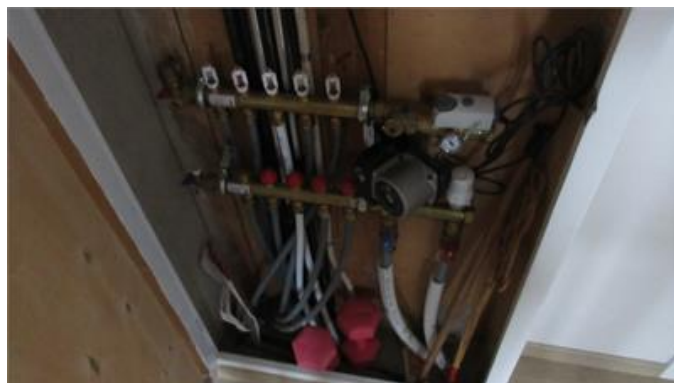
| Besiktningsresultat | | | | | |
|---|---|---|---|---|---|
| Hall | | X | | | Golvvärmecentralen är ej fuktsäkert installerad. Se kommentar/riskanalys. |

Om tex en koppling börjar läcka rinner vatten ut i omkringliggande konstruktioner med fuktrelaterade skador som följd. Detta påverkar byggnaden och dess inomhusklimat negativt.

Ej fuktsäker installation av golvvärmecentral på övre plan.

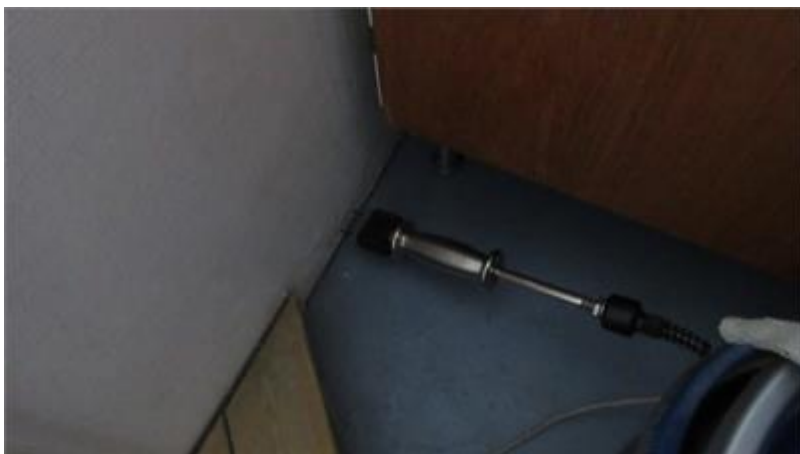
| Besiktningsresultat | | | | | |
|---|---|---|---|---|---|
| Allmänt | | | X | | I källarens förekommer golv och väggkonstruktioner av organiskt material, fuktkvotmätningar har utförts. Se bilaga kontroll av konstruktion samt kommentar/riskanalys. |

Samtliga mätningar är stickprovskontroller. Gränsen för mikrobiell tillväxt i trä går vid ca 17% fuktkvot. I nederkant mellanvägg in mot dusch från tvättstuga uppmättes fuktkvoten till ca 25% i syllkonstruktion. I tröskel in till allrum uppmättes fuktkvoten till ca 25%. I den påreglade väggkonstruktionen i allrum uppmättes fuktkvoten till ca 19% i en väggregel.

En äldre källare av detta slag utsätts i regel mer eller mindre för permanent fuktpåverkan från angränsande mark. Utifrån erfarenhet är det känt att konstruktioner och beläggningar/beklädnader med organiska material mot golv- och väggytor bör undvikas, då fuktpåverkan och mikrobiell tillväxt (mögel/bakterier) och rötskador kan uppstå i sådana. Det utvändiga fuktskyddet är också äldre. Det kan inte uteslutas att brister föreligger alternativt kommer att uppstå i det utvändiga fuktskyddet vilket medför att källarens utvändiga fuktskydd måste åtgärdas. Det rekommenderas att kontakt tas med en fackman för en bedömning/åtgärd.
