Fastighetsbeteckning  
Kobbegården 6:563  
Adress  
Sisjövägen 267  
436 38 Askim

| Uppdragsnummer | O30756 |
| Besiktningsdatum | 2026-02-19 |

Byggnadsbeskrivning  
1½-plans gavelradhus med källare.

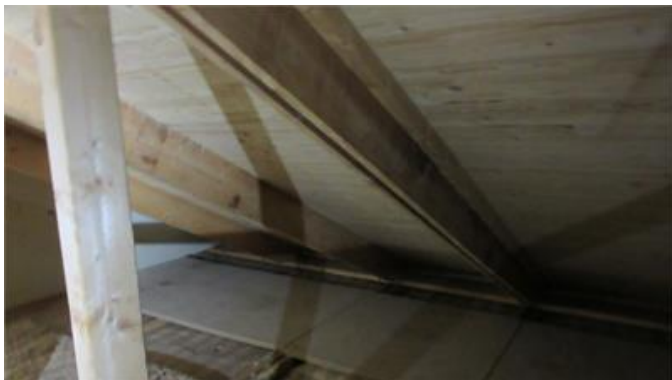
Översiktsbildnockvind.

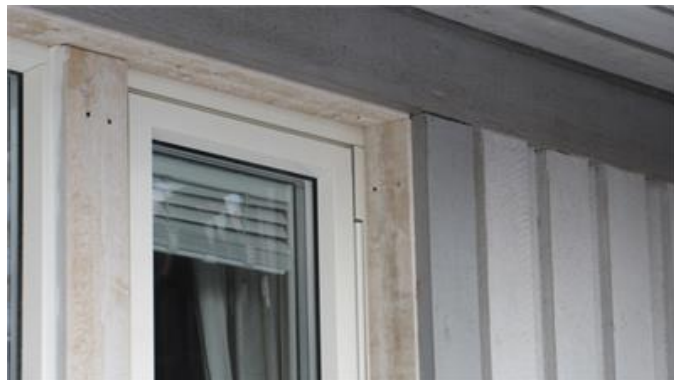
Foder i behov av målning/underhåll.

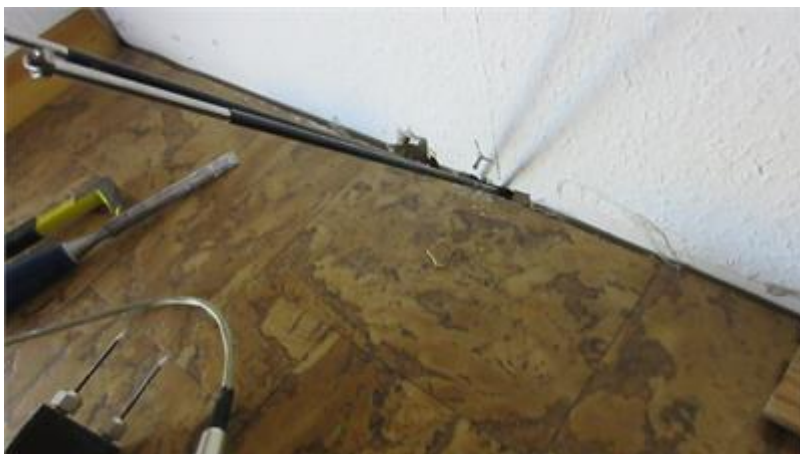
| Besiktningsresultat | | | | | |
|---|---|---|---|---|---|
| Allmänt | | | X | | I källaren finns påreglade väggar samt flytande golv, fuktkvotsmätningar har utförts. Se bilaga kontroll av konstruktion samt kommentar/riskanalys. |

Samtliga mätningar/provhålstagningar är stickprovskontroller. Gränsen för mikrobiell tillväxt i trä går vid ca 17% fuktkvot. Via öppning i golv in till förråd 2 uppmättes fuktkvoten till ca 14% i mellanväggsyll och till ca 10% i golvspån mot yttervägg. Vidare togs provhåll upp bakom fotlist i den påreglade väggen i allrum. Fuktkvoterna uppmättes till ca 14%-21%, en avvikande lukt kunde kännas i golv/väggvinkel.

En äldre källare av detta slag utsätts i regel mer eller mindre för permanent fuktpåverkan från angränsande mark. Utifrån erfarenhet är det känt att konstruktioner och beläggningar/beklädnader med organiska material mot golv- och väggytor bör undvikas, då fuktpåverkan och mikrobiell tillväxt (mögel/bakterier) och rötskador kan uppstå i sådana. Det utvändiga fuktskyddet är också äldre. Det kan inte uteslutas att brister föreligger alternativt kommer att uppstå i det utvändiga fuktskyddet vilket medför att källarens utvändiga fuktskydd måste åtgärdas. Det rekommenderas att kontakt tas med en fackman för en bedömning/åtgärd.
