Fastighetsbeteckning  
Näset 2:4  
Adress  
Cinnobergatan 35  
421 65 Västra Frölunda

Uppdragsnummer O31246  
Besiktningsdatum 2026-03-27  
Besiktningss företag OBM Besiktning Väst AB  
Besiktningss förrättare Andreas Emanuelsson  
Närvarande Säljare  
Giltig till och med 2027-03-27

Byggnadsbeskrivning 1½-plans mellanliggande radhus med betongplatta på mark.	Byggnadsår 1967
Till eller ombyggnad	Övrigt Hus möblerat, sidobyggnader/uterum ingår ej i besiktning.

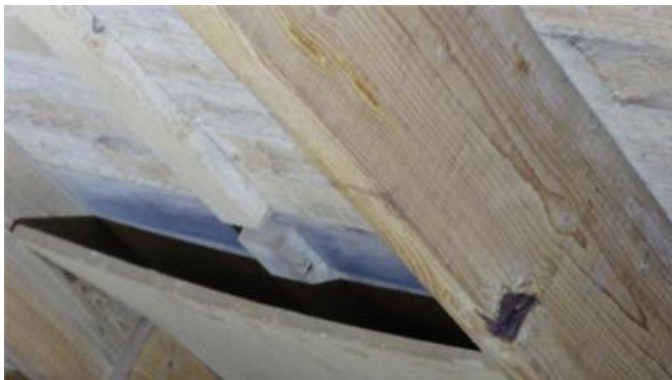
När det finns brister i tätningen mellan ett kallt och ett varmt utrymme finns det en risk att relativt varm och fuktig luft kommer ut från det varma utrymmet till det angränsande kalla utrymmet och träffar en kall yta och kondenserar. Missfärgning på yttertakskonstruktionen är en indikering på att inneluften har kommit ut i vinden så att ett gynnsamt klimat för en mikrobiell tillväxt har uppstått. Det kan vara en indikering på att ventilationen inomhus är undermålig. Får detta fortgå finns det en risk att man kan få skador på konstruktioner som i en förlängning påverkar byggnaden och inomhusmiljön negativt.

Mikrobiell påväxt pånockvindens underlagstak.

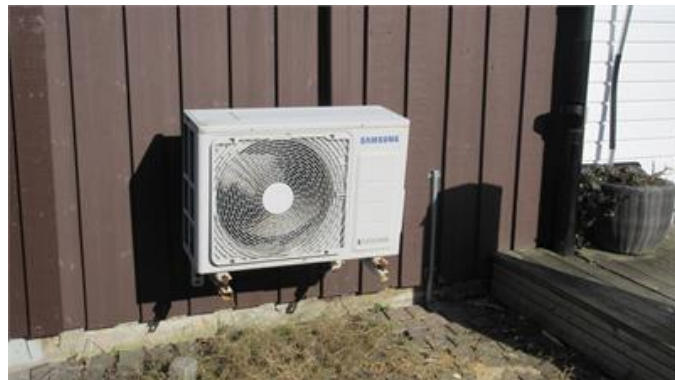
Om kondensvatten från värmepumpen som sitter monterad på fasaden inte leds bort utan får rinna ut i anslutning till byggnaden finns det en risk att man ökar fuktillskottet i grundkonstruktionen som då kan orsaka skador i byggnaden.

Värmepump intill hus.

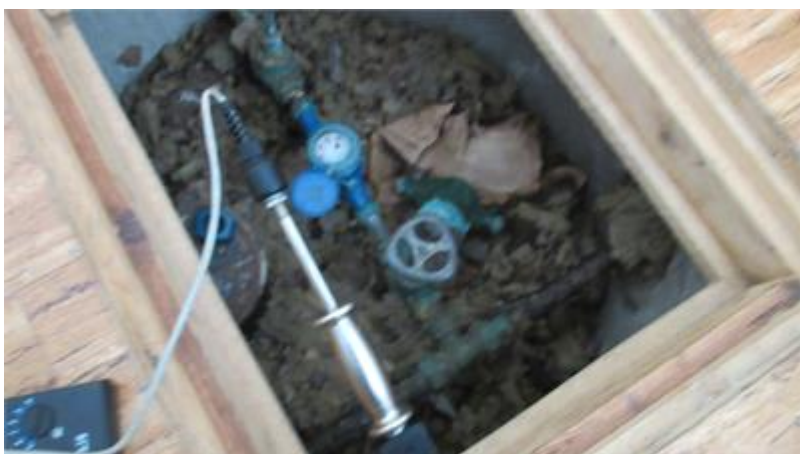
Samtliga mätningar/provhålstagningar är stickprovskontroller. Gränsen för mikrobiell tillväxt i trä går vid ca 17% fuktkvot. I allrum togs provhål upp i golvkonstruktion för kontroll av konstruktion. Fuktkvoten uppmättes till ca 17% i golvregel och till ca 14% i ovankant ytterväggsyll. Via inspektionsslucka till vattenmätare uppmättes fuktkvoten till över 28% i golvkonstruktion.

Äldre betongplattor av detta slag utsätts i regel mer eller mindre för permanent fuktpåverkan från angränsande mark. Täta skikt mot golvytorna kan vara olämpliga på grund av fuktspridning och förtvålning av fästmassor etc. Utifrån erfarenhet är det också känt att fuktpåverkan och följskador kan uppstå i konstruktioner och beläggningar med organiska material mot golvytor. Täta skikt och organiska material har applicerats på golvytor, fuktpåverkan och följskador kan ej uteslutas. Vidare är det känt att träskyddsbehandlat virke i många fall har medfört att en besvärande lukt har upplevts i byggnader. Det rekommenderas att denna besiktning kompletteras med en fördjupad undersökning för att utreda orsaken till samt omfattningen av de fuktrelaterade skadorna/bristerna.
