**Fastighetsuppgifter**

Önnered 25:18

Färgspelsgatan 21

Uppdragsnummer	O31171
Besiktningsdatum	2026-03-25
Besiktningföretag	OBM Besiktning Väst AB
Besiktningförrättare	Andreas Emanuelsson
Närvarande	Säljare
Giltig till och med	2027-03-25

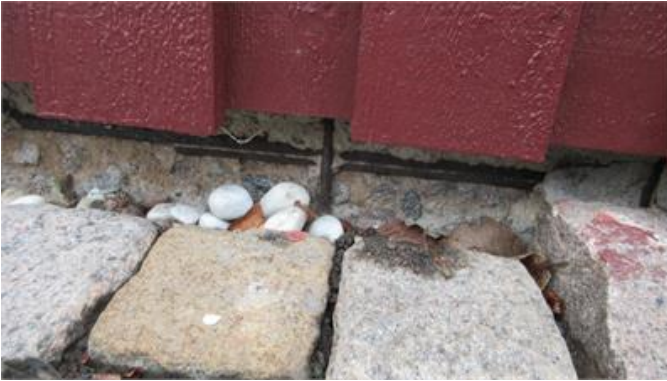
Frostsprängningar i sockel.

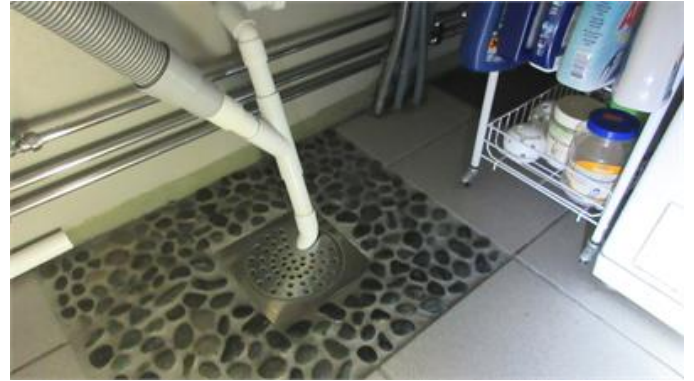
Golvbrunn nära vägg samt rörgenomföringar i golv i tvättstuga.

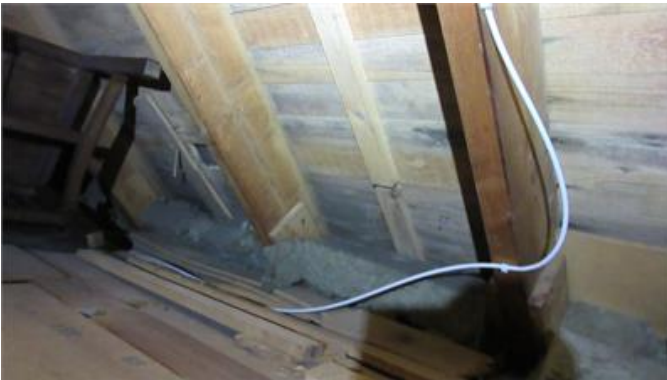
Sovrum 3	X				Inget att notera.
Sovrum 4	X				Inget att notera.
Dusch/Wc		X			Bomljud förekommer i några keramiska plattor.
Sidovindar	X				Inget att notera.
Nockvind		X			Mikrobiell påväxt noterades på nockvindens underlagstak. Se kommentar/riskanalys.

När det finns brister i tätningen mellan ett kallt och ett varmt utrymme finns det en risk att relativt varm och fuktig luft kommer ut från det varma utrymmet till det angränsande kalla utrymmet och träffar en kall yta och kondenserar. Missfärgning på yttertakskonstruktionen är en indikering på att inneluften har kommit ut i vinden så att ett gynnsamt klimat för en mikrobiell tillväxt har uppstått. Det kan vara en indikering på att ventilationen inomhus är undermålig. Får detta fortgå finns det en risk att man kan få skador på konstruktioner som i en förlängning påverkar byggnaden och inomhusmiljön negativt.

Mikrobiell påväxt på nockvindens underlagstak.

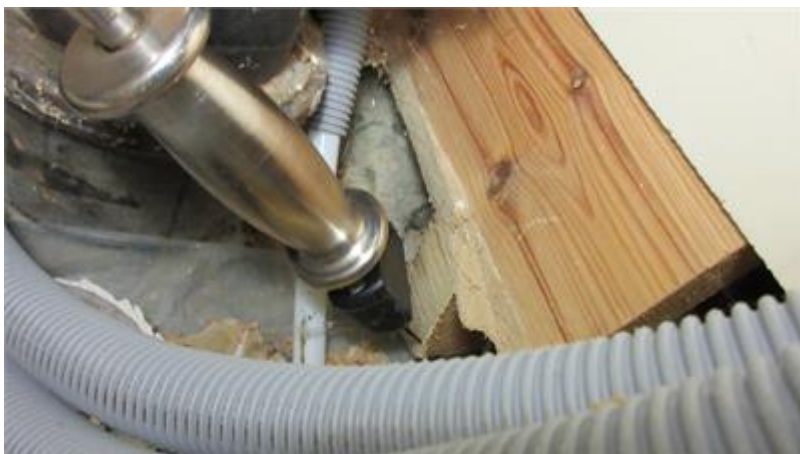
Samtliga mätningar/provhålstagningar är stickprovskontroller. Gränsen för mikrobiell tillväxt i trä går vid ca 17% fuktkvot. Via inspektionslucka i entréhall uppmättes fuktkvoten till ca 14%-15% i golv och spikreglar. Det noterades skräp/spån på betongplatta. I groventré vid vattenmätare uppmättes fuktkvoten till ca 14% i en golvregel. Provhål togs upp mot yttervägg bakom fotlist för kontroll av ytterväggsyll. Fuktkvoten uppmättes till ca 13% i ovkant syll.
