**Fastighetsuppgifter**

Fastighetsbeteckning  
Fiskebäck 56:29  
Adress  
Aprikosgatan 85  
42656 Västra Frölunda

Uppdragsnummer O31017  
Besiktningdatum 2026-03-13  
Besiktningföretag OBM Besiktning Väst AB  
Besiktningförrättare Andreas Emanuelsson  
Närvarande Säljare  
Giltig till och med 2027-03-13

Byggnadsbeskrivning 1½-plans mellanliggande radhus, betongplatta på mark.	Byggnadsår 1979
Till eller ombyggnad 2019 inreddes vind	Övrigt Hus möblerat, sidobyggnader/uterum ingår ej i besiktning.

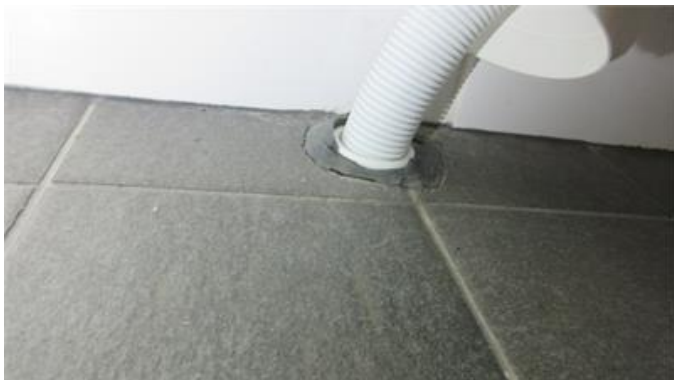
Handfatets avloppstos är låg.

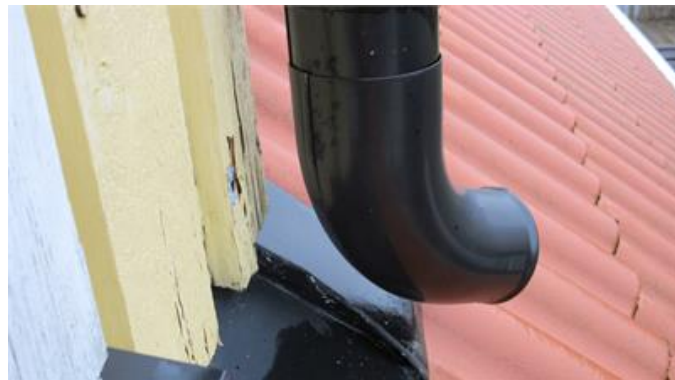
När det finns brister i underhållet av fasadpanel/snickerier finns det en risk att man kan få skador i det organiska materialet vilket kan påverka byggnaden och inomhusmiljön negativt.

Rötskada i panel.

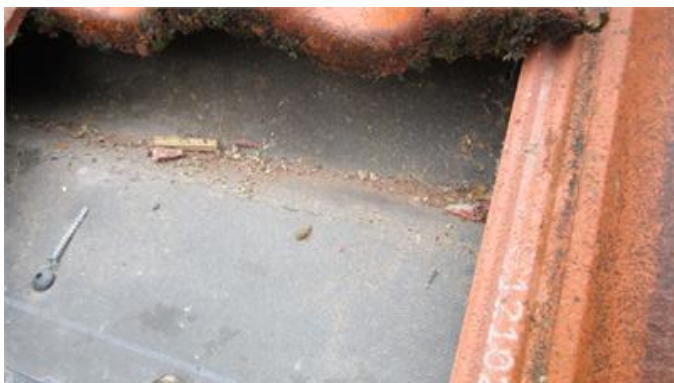
"Dike" vid takutsprång.

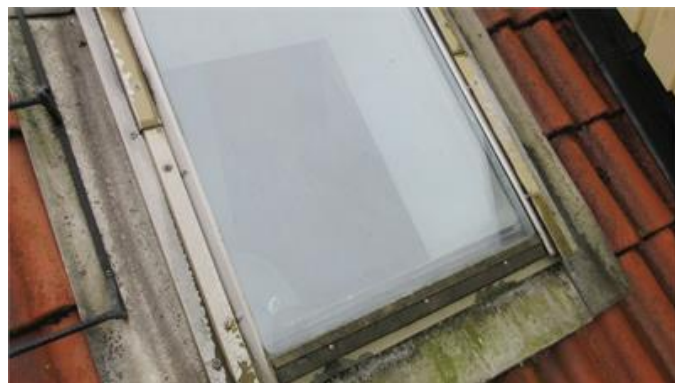
Anlöst takfönster.

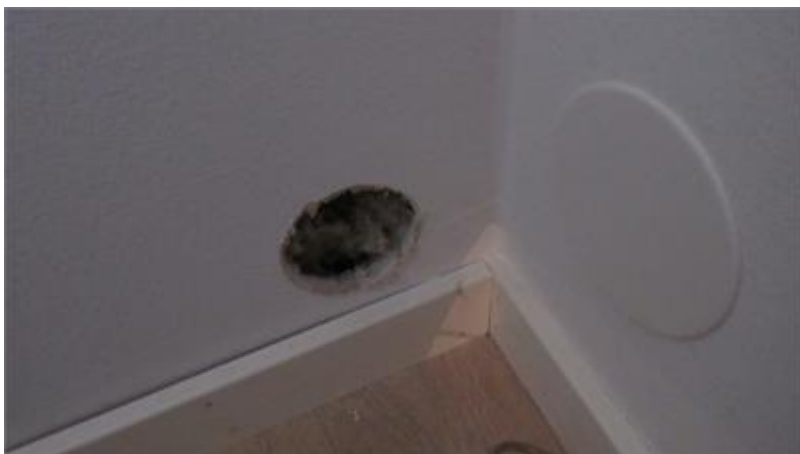
Samtliga mätningar/provhålstagningar är stickprovskontroller. Gränsen för mikrobiell tillväxt i trä går vid ca 17% fuktkvot. Golvkonstruktionen kontrollerades via befintligt provhål i golv under elcentral. Fuktkvoten uppmättes till ca 13%-14% i två olika mellanväggsyllar, träskyddsbehandlat material förekommer i konstruktionen. Via befintligt provhål i yttervägg i vardagsrum uppmättes fuktkvoten till ca 15%.
