**Fastighetsuppgifter**

Tynnered 46:43

Hallstenshagen 26

Byggnadsbeskrivning  
1½- plans kedjehus

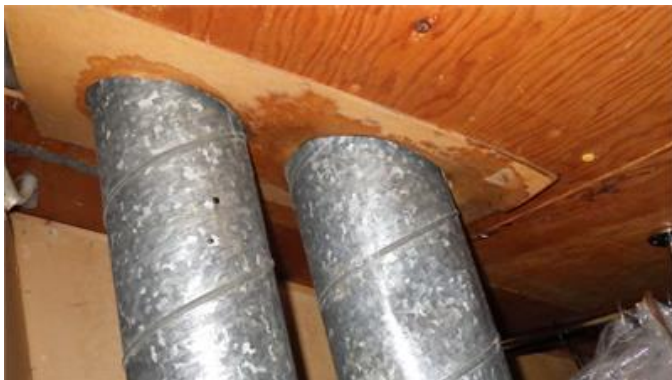
| Besiktningsresultat | | | | | |
|---|---|---|---|---|---|
| Sidovindar | | X | | | I en sidovind noterades det fuktfläckar på underlagstaket runt ventilationsrör, vilket bör kontrolleras regelbundet för att fastställa om åtgärdsbehov föreligger. |

Fukthälgar på underlagstaket på en sidovind

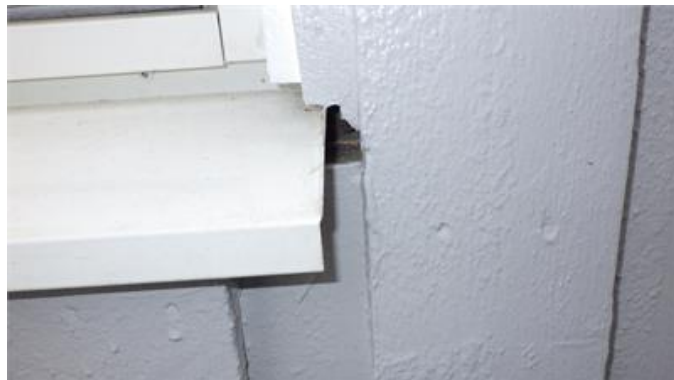
| Besiktningsresultat | | | | | |
|---|---|---|---|---|---|
| Fönster | | X | | | Infästningen av fönsterbleck är otät på enstaka fönster, se kommentar/riskanalys. |

**Fönster:** Plåtdetaljer skall hindra fukt att tränga in i angränsande konstruktioner. När plåtdetaljerna är otäta vid sina infästningar eller när de saknas finns det en risk att vatten kan tränga in och orsaka skador som påverkar byggnaden och inomhusmiljön negativt.

Otät infästning av fönsterbleck

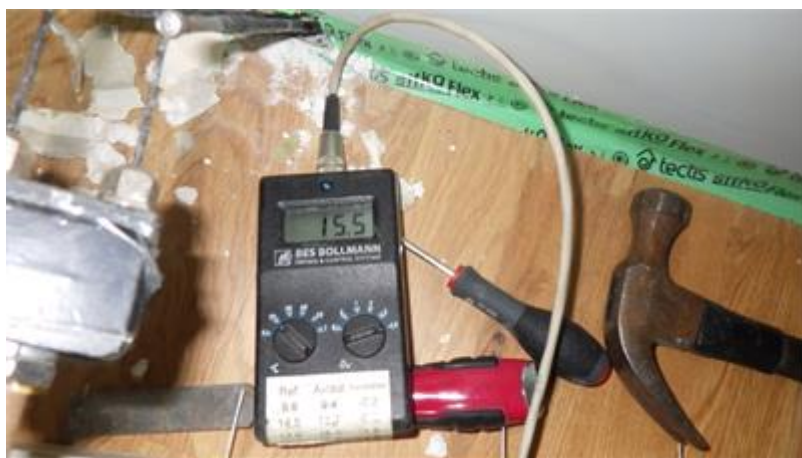
Det kritiska gränsvärdet för mikrobiell tillväxt i trä brukar anges till ca 17 % fuktkvot (FK). Vid stickprovsvis fuktkvotmätning uppmättes ca 15-16 % i ytterväggssyllen på 3 ställen. Det utvändiga förrådet, sovrum 1 och sovrum 2. Ingen avvikande lukt upplevdes. Vidare är det känt att träskyddsbehandlat virke användes i stor utsträckning i syllkonstruktioner (nedre del av vägg) i hus som uppfördes under sextio- sjuttio- och åttiotalet vilket i många fall har medfört att en besvärande lukt har upplevts i byggnader. Det finns ingen information om det fortfarande finns kvar något tryckimpregnerat virke i golvkonstruktionen.
