**Fastighetsuppgifter**

Önnered 53:35

Silleskärgatan 47

| Gavelliggande radhus i 1½- plan. | 1970 |

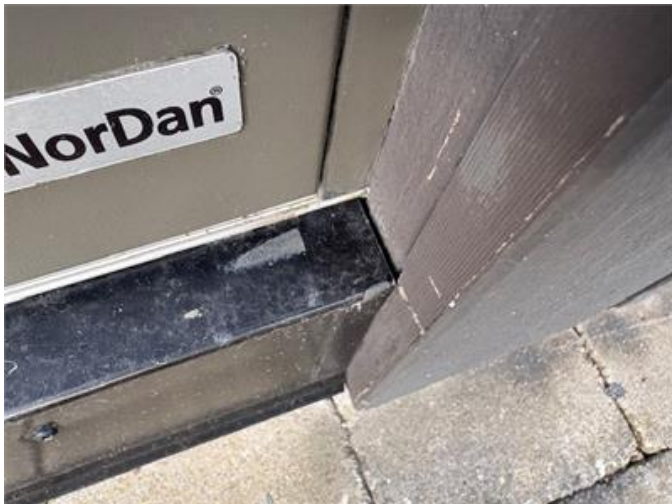
| Besiktningsresultat | | | | | |
|---|---|---|---|---|---|
| Fönster/Dörrar | | X | | | Vissa fönster/dörrar är i behov av målning/underhåll. Otätheter/brister noterades vid/med vissa plåtdetaljer. Plåtdetalj finns inte ovan entrédörren. Äldre isolerkassetter förekommer. Se kommentar/riskanalys. Bild 1 |

Bilden visar exempel på otätheter/brister vid/med plåtdetalj.

Om plåtdetaljer är otäta/bristfälliga eller om de saknas finns det en risk att vatten kan tränga in och orsaka skador som påverkar fastigheten negativt.

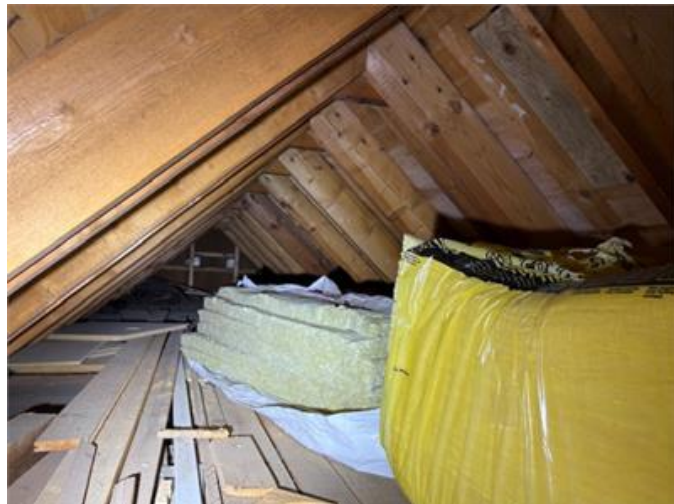
| Besiktningsresultat | | | | | |
|---|---|---|---|---|---|
| <b>Vind</b> | | X | | | Mikrobiell påväxt förekommer i utrymmet, se kommentar/riskanalys. Bild 2 |

Bilden visar vy av vind.

Om det finns brister i tätningen mellan ett kallt och ett varmt utrymme finns det en risk att relativt varm och fuktig luft kommer ut från det varma utrymmet till det angränsande kalla utrymmet och träffar en kall yta och kondenserar. Missfärgning är en indikering på att inneluften har kommit ut i vinden så att ett gynnsamt klimat för en mikrobiell tillväxt har uppstått. Det kan vara en indikering på att ventilationen inomhus är undermålig. För detta fortgå finns det en risk att man kan få skador på konstruktioner som i en förlängning påverkar byggnaden negativt.

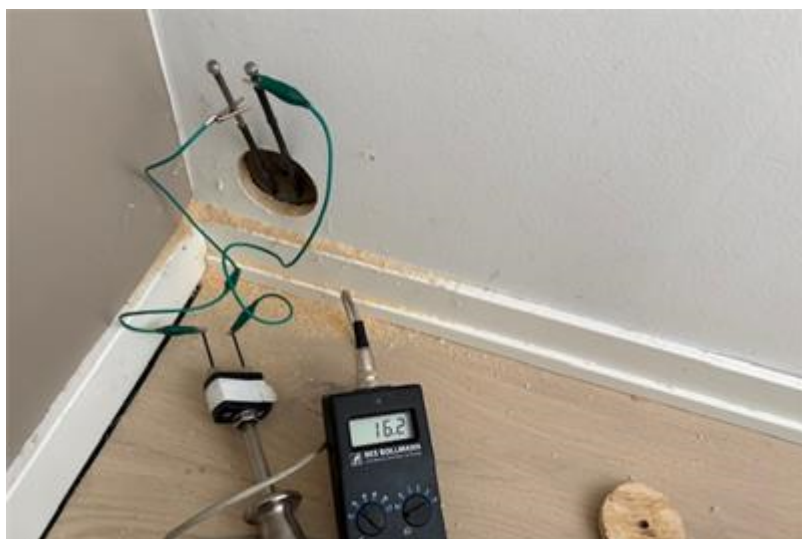
Vid kontroll av konstruktion mättes fuktkvoter stickprovsvis i en ytterväggssyll genom ett provhål i ytterväggen i allrummet till ca 16% fuktkvot, i en ytterväggssyll samt i golvkonstruktionen genom ett befintligt hål i golvet i köket till ca 11% fuktkvot samt i golvkonstruktionen genom ett provhål i golvet i garderoben till ca 11% fuktkvot. Inga avvikande lukter kunde kännas i byggnaden vid besiktningstillfället.

Vid kontroll av konstruktion uppmättes fuktkvoter under det kritiska gränsvärdet för mikrobiell tillväxt. Notera att stickprovsmässig undersökning är utförd. För att säkert fastställa konstruktionens uppbyggnad, kondition och fuktstatus måste en mer omfattande undersökning utföras.
