Fastighetsuppgifter

Lindås 1:561

Lövsjogsåsen 71

Uppdragsnummer	O31960
Besiktningdatum	2026-05-07
Besiktningföretag	OBM Besiktning Väst AB
Besiktningförrättare	Andreas Emanuelsson
Närvarande	Säljare
Giltig till och med	2027-05-07

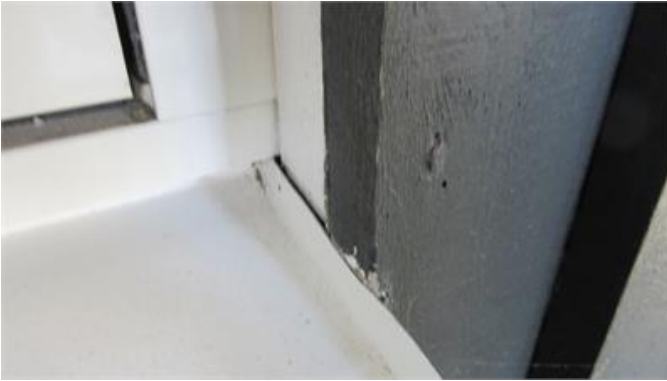
Plåtdetaljer skall hindra fukt att tränga in i angränsande konstruktioner. När plåtdetaljerna är otäta vid sina infästningar eller när de saknas eller när det finns otätheter vid/mellan anslutningar finns det en risk att vatten kan tränga in och orsaka skador som påverkar fastigheten och inomhusmiljön negativt.

Otätthet fönsterbleck.

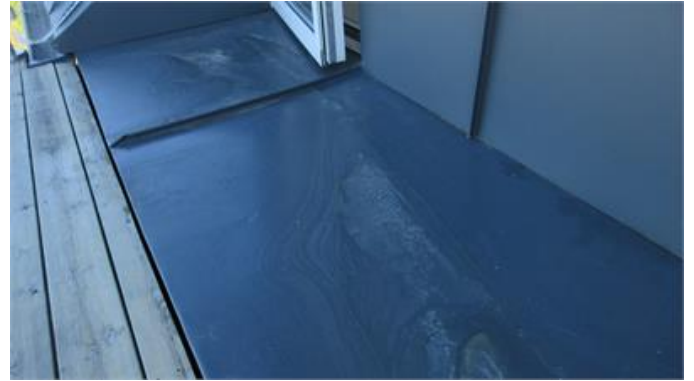
X			Takkupans plåttäckning som gått ut på altanens golv har inget fall. Se kommentar/riskanalys.
Stuprör	X				Inget att notera.
Hängrännor	X				Inget att notera.
Tak					Inget att notera. Tak är besiktigt från mark och balkong.
Invändigt					
Allmänt		X			Observera att okulär kontroll är utförd av bostadens installationer, vilket ej motsvarar komplett besiktning av behöriga fackmän. Delar av el och VVS-installationer är av äldre standard och tekniskt sett är avskrivna och någon långsiktigt säker funktion avseende dessa kan därmed inte garanteras. Det rekommenderas att en fackman kontaktas för bedömning om åtgärdsbehov föreligger.
Entréplan					
Entréhall	X				Inget att notera.
Wc	X				Inget att notera.
Dusch/Wc		X			Slukrist är ej helt centrerad över golvbrunn. Nåra keramiska plattor har släppt från sitt underlag vid dörr, fogsläpp förekommer. Se kommentar/riskanalys.
Sovrum 1	X				Inget att notera.

Plåtdetaljer skall hindra fukt att tränga in i angränsande konstruktioner. När plåtdetaljerna är otäta vid sina infästningar eller när de saknas eller när det finns otätheter vid/mellan anslutningar finns det en risk att vatten kan tränga in och orsaka skador som påverkar fastigheten och inomhusmiljön negativt.

"plåtgolv" i anslutning till takkupa på balkong som har bristfälligt fall.

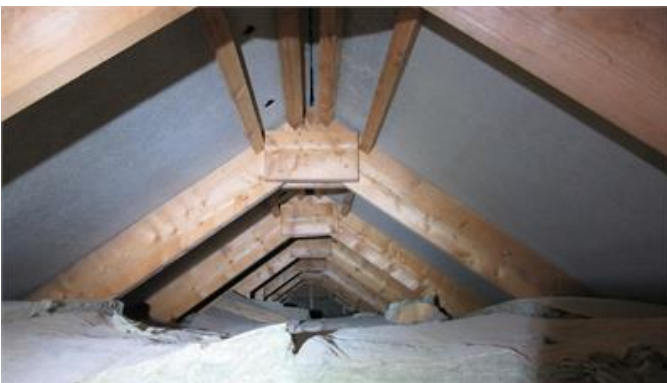
Översiktsbildnockvind.

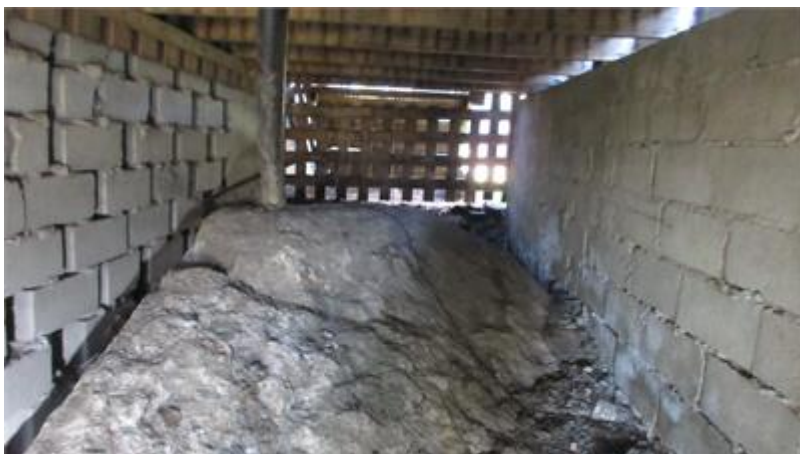
Samtliga mätningar är stickprovskontroller. Gränsen för mikrobiell tillväxt i trä går vid ca 17% fuktkvot. Marken utgörs av berg, jord och sten, grundmurar av murverk. Delar av vindpapp/blindbotten är trasig. Det förekommer en olämplig placering av organiskt material på marken i utrymmet. Fuktkvoten uppmättes till ca 13%-14% i blindbottenbrädor och ytterväggsyll.

Utifrån erfarenhet betraktas krypgrunder som riskkonstruktioner. På grund av förhöjd fuktstatus- dels orsakad av fuktvandring från marken och dels orsakad av uteluft som släpps in i grunden främst under den varma tiden av året – kan följdskador med negativ inverkan på såväl byggnaden som inomhusmiljön uppstå i utrymmet och angränsande konstruktioner (t.ex. överliggande bjälklag och uppreglad golvkonstruktion).
