Fastighetsuppgifter

Fastighetsbeteckning
Styrsö 1:456
Adress
Dammkärrsbacken 45 B
43084 Styrsö

**Besiktningssuppgifter**

Uppdragsnummer	O31467
Besiktningsdatum	2026-04-13
Besiktningföretag	OBM Besiktning Väst AB
Besiktningförrättare	Fredrik Jakobsson
Närvarande	Säljare
Giltig till och med	2027-04-13

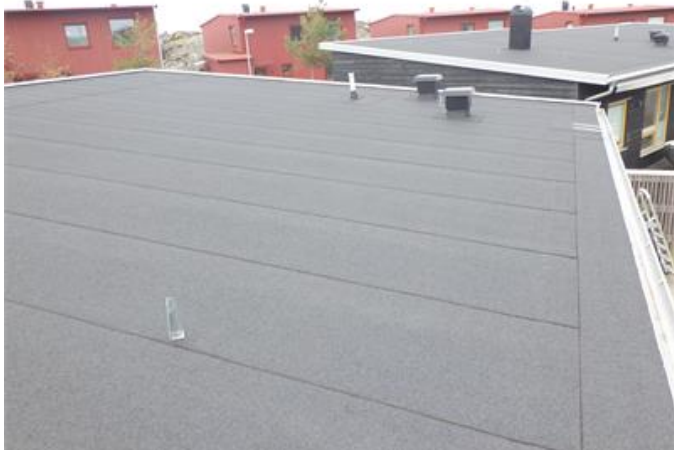
Översiktsbild tak.

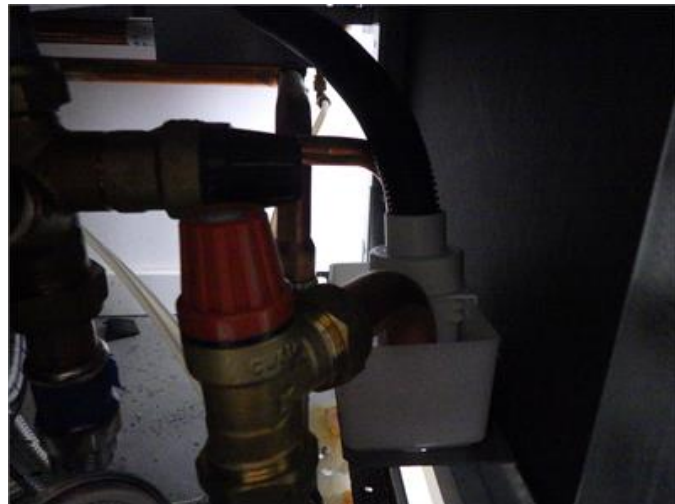
Anslutningsslang till överfyllnadsskydd av frånluftsvärmepump finns ej.
