Fastighetsuppgifter

Fastighetsbeteckning
Fiskebäck 56:79
Adress
Melongatan 76
426 56 Västra Frölunda

**Besiktningssuppgifter**

Uppdragsnummer O31724
Besiktningsdatum 2026-04-24
Besiktningss företag OBM Besiktning Väst AB
Besiktningss förrättare Andreas Emanuelsson
Närvarande Säljare, mäklare
Giltig till och med 2027-04-24

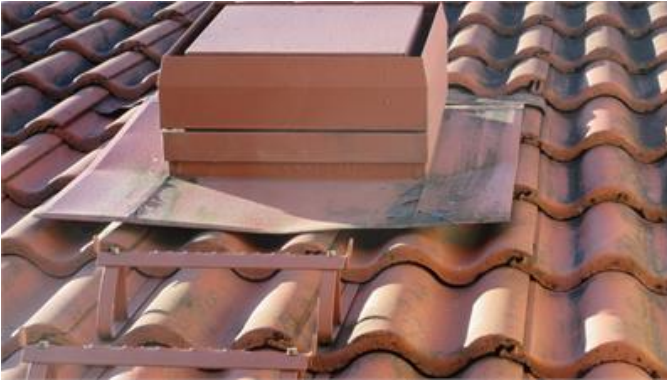
Då det finns brister i taktäckningen har taket ett minskat motstånd mot vatteninträngning. Detta i sin tur kan leda till fuktskador på takkonstruktionen vilket kan påverka byggnaden och dess inomhusklimat negativt. Tak är besiktigt från mark och taksteg. Takets södra del är täckt med solceller.

Plåthuv på tak täcker dåligt över pannor.

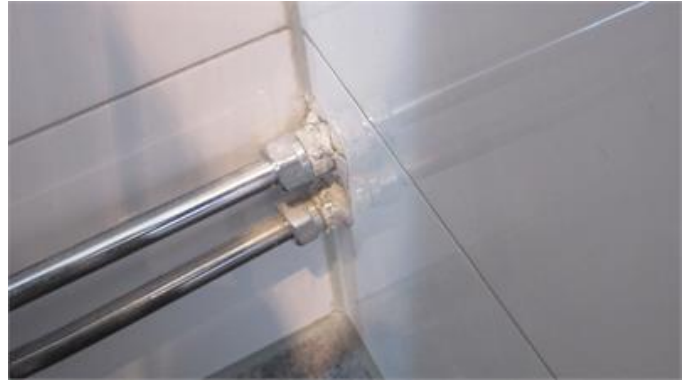
I våtutrymmen skall golv- och väggytor ha vattentäta skikt (golv i tvättstuga). När det saknas, är av äldre modell eller om det har brister i dess funktion, finns det en risk att fukt kan tränga in i bakomvarande konstruktioner och orsaka skador som kan påverka byggnaden och dess inomhusklimat negativt. Skador i bakom/omkringliggande konstruktioner kan ej uteslutas.

Delvis inbyggda rörkopplingar i våtrum på övre plan.

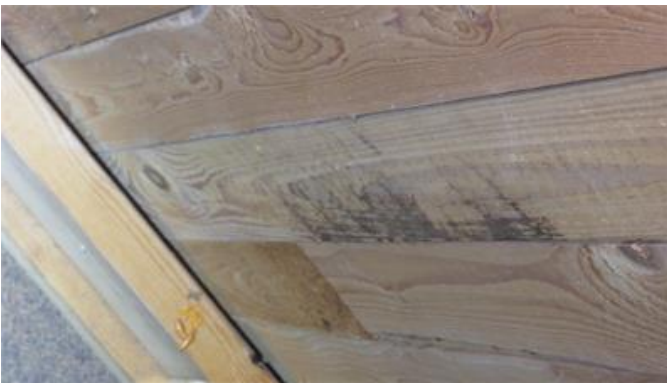
När det finns brister i tätningen mellan ett kallt och ett varmt utrymme finns det en risk att relativt varm och fuktig luft kommer ut från det varma utrymmet till det angränsande kalla utrymmet och träffar en kall yta och kondenserar. Missfärgning på yttertakskonstruktionen är en indikering på att inneluften har kommit ut i vinden så att ett gynnsamt klimat för en mikrobiell tillväxt har uppstått. Det kan vara en indikering på att ventilationen inomhus är undermålig. Får detta fortgå finns det en risk att man kan få skador på konstruktioner som i en förlängning påverkar byggnaden och inomhusmiljön negativt.

Mikrobiell påväxt på nockvindens underlagstak.

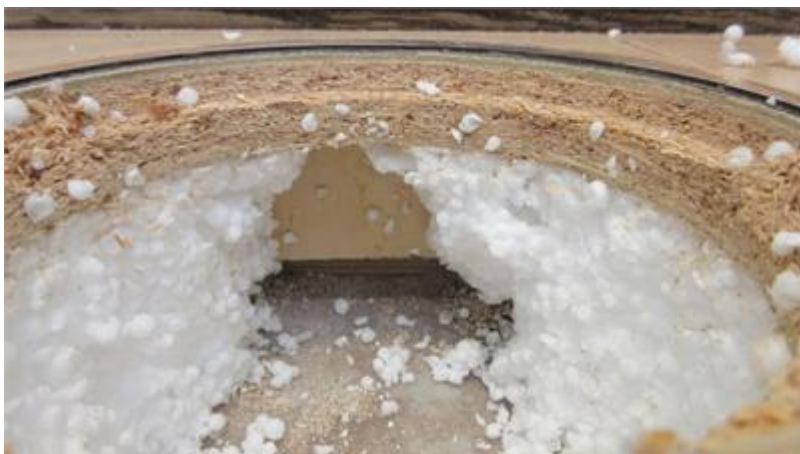
Samtliga mätningar/provhålstagningar är stickprovskontroller. Gränsen för mikrobiell tillväxt i trä går vid ca 17% fuktkvot. Provhål togs upp i golvkonstruktion under spis i kök för kontroll av konstruktion. Konstruktionen består av betongplatta, plastfolie, cellplast, golvspån samt ytskikt. I mellanväggsyll uppmättes fuktkvoten till ca 13%. Vidare togs provhål upp bakom fotlist mot yttervägg i vardagsrum. Fuktkvoten uppmättes till ca 18% i syllkonstruktion.

Äldre betongplattor av detta slag utsätts i regel mer eller mindre för permanent fuktpåverkan från angränsande mark. Täta skikt mot golvytorna kan vara olämpliga på grund av fuktspridning och förtvålning av fästmassor etc. Utifrån erfarenhet är det också känt att fuktpåverkan och följdskador kan uppstå i konstruktioner och beläggningar med organiska material mot golvytor. Täta skikt och organiska material har applicerats på golvytor, fuktpåverkan och följdskador kan ej uteslutas. Vidare är det känt att träskyddsbehandlat virke i många fall har medfört att en besvärande lukt har upplevts i byggnader. Det rekommenderas att denna besiktning kompletteras med en fördjupad undersökning för att utreda orsaken till samt omfattningen av de fuktrelaterade skadorna/bristerna.
