Fastighetsuppgifter

Fastighetsbeteckning
Näset 36:24
Adress
Hammarvägen 152
421 65 Västra Frölunda

**Besiktningssuppgifter**

Uppdragsnummer O32039
Besiktningdatum 2026-05-12
Besiktningföretag OBM Besiktning Väst AB
Besiktningförrättare Andreas Emanuelsson
Närvarande Säljare
Giltig till och med 2027-05-12

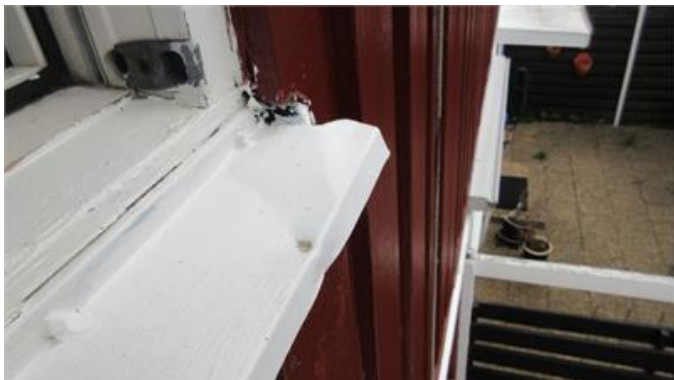
Plåt detaljer skall hindra fukt att tränga in i angränsande konstruktioner. När plåt detaljerna är otäta vid sina infästningar eller när de saknas eller när det finns otätheter vid/mellan anslutningar finns det en risk att vatten kan tränga in och orsaka skador som påverkar fastigheten och inomhusmiljön negativt.

Bristfälligt/otätt fönsterbleck.

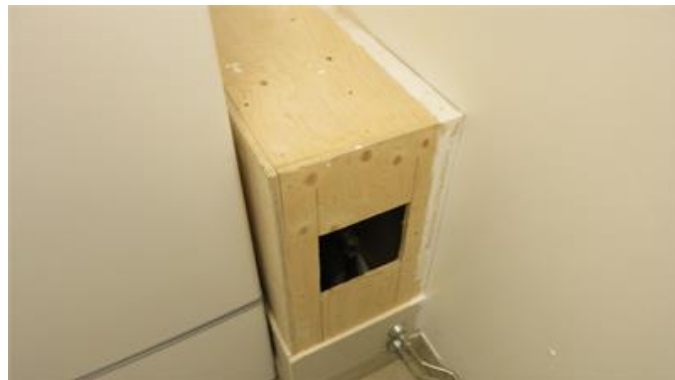
När vattenmätaren är inbyggd på detta sett går det inte att tex byta ut den utan förstörande ingrepp. Avsaknaden av tex ett tätskikt på golvet medför att vid ett ev läckage tar sig vatten ut i omkringliggande konstruktioner med fuktrelaterade skador som följd.

Inbyggd vattenmätare.

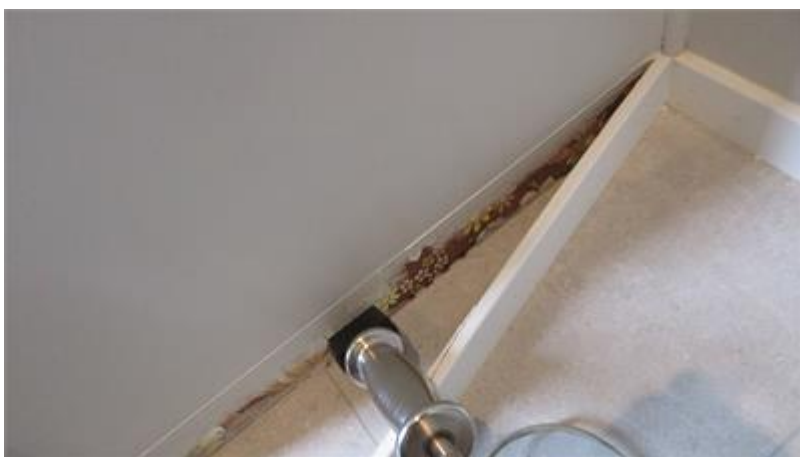
Samtliga mätningar är stickprovskontroller. Gränsen för mikrobiell tillväxt i trä går vid ca 17% fuktkvot. I tvättstuga uppmättes fuktkvoten till ca 14% i mellanväggsyll. I anslutning till altandörr bakom fotlist uppmättes fuktkvoten till ca 16%. I ytterväggsyll i entréhall bakom fotlist vid entrédörr uppmättes fuktkvoten till ca 18%. Fuktkvotsmätningar är ej utförda i golvkonstruktion då ytskikt ligger dikt an betongplatta.
