Fastighetsbeteckning
Älvsborg 291:10
Adress
Pärt-Antons gata 7
426 79 Västra Frölunda

**Besiktningssuppgifter**

Uppdragsnummer	O32694
Besiktningsdatum	2026-06-16
Besiktningföretag	OBM Besiktning Väst AB
Besiktningförrättare	Andreas Emanuelsson
Närvarande	Säljare, mäklare
Giltig till och med	2027-06-16

Byggnadsbeskrivning	Byggnadsår
2-plans mellanliggande radhus, betongplatta på mark.	1971
Till eller ombyggnad	Övrigt
	Hus möblerat, sidobyggnader ingår ej i besiktning.

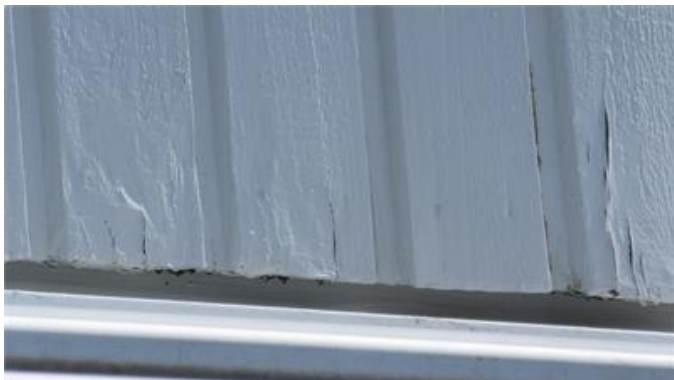
När träpanelen avslutas nära/bakom altan finns det en risk att panelen kan fuktas upp i ändträet och börja ruttna, detta påverkar fasadens skyddande egenskaper och vilket i sin tur kan det påverka byggnaden negativt. Detta gör det även svårt att underhålla panelen på ett bra sätt.

När virket i snickerier har börjat ruttna blir hållfastheten sämre i virket vilket medför en risk att vatten kan tränga in i angränsande konstruktion. Om man inte åtgärdar rötskadorna finns det en risk att skadorna ökar vilket i en förlängning påverkar byggnaden och inomhusmiljön negativt.

Rötskada panel.

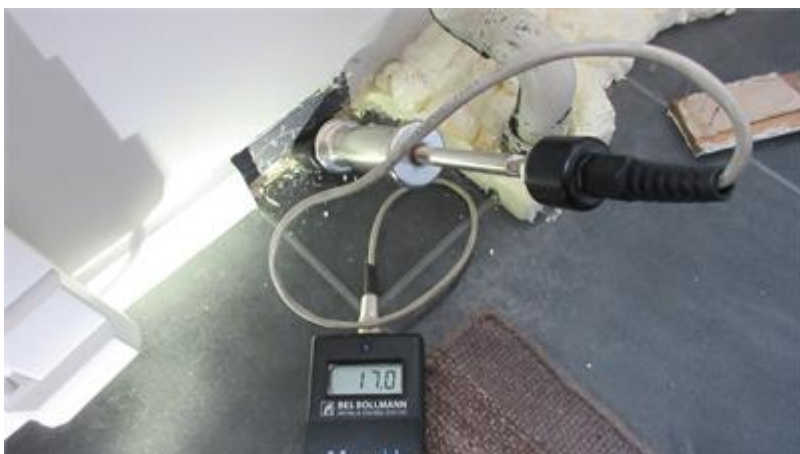
Bilaga 1 för kontroll av valda konstruktioner

Byggnadsdel	Entréplan
Konstruktionsdel	Ytter och mellanväggsyll
Konstruktionsuppbyggnad	Betongplatta på mark med ytskikt dikt an betongplatta, träskyddsbehandlat material förekommer i konstruktionen.

Samtliga mätningar är stickprovskontroller. Gränsen för mikrobiell tillväxt i trä går vid ca 17% fuktkvot. I garderob uppmättes fuktkvoten till ca 11% i mellanväggsyll. I kåk bakom fotlist uppmättes fuktkvoten till ca 15% i ovankant syll och till ca 17% i underkant syll.
