**Fastighetsuppgifter**

Önnered 70:10

Hasslingegatan 21

| Uppdragsnummer | O32638 |

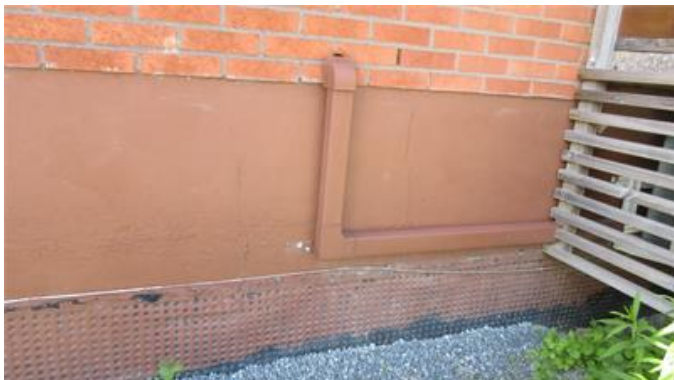
| Besiktningsresultat | | | | | |
|---|---|---|---|---|---|
| Sockel | | x | | | Sprickor/putssläpp förekommer i sockeln. "Platonmattan" avslutas för högt upp på grundmur. Värmepumpens utomhusdel släpper ut sitt kondensvatten intill husliv. Se kommentar/riskanalys. |

Sprickorna i sockeln medför en ökad risk för sönderfrysning och ökad sprickbildning.

Då Platonmattan avslutas ovan marknivå finns risk att den gör sönder av mekanisk nötning och/eller vittrar sönder av solens strålar. Risk finns då att Platonmattan får en försämrad funktion som följd. Fuktrelaterade skador kan då uppstå i grundkonstruktionen.

"Platonmatta" högt monterad och sprickor i grundmur.

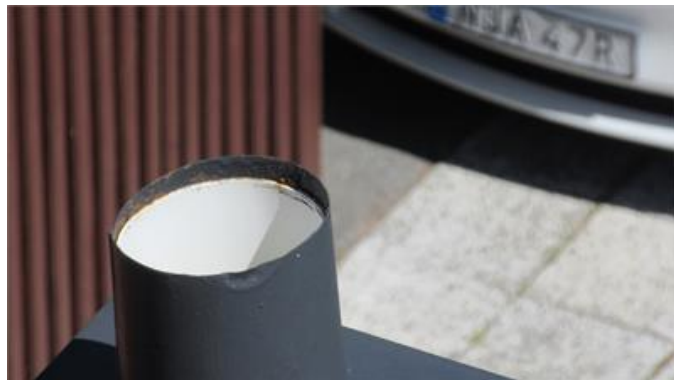
| Besiktningsresultat | | | | | |
|---|---|---|---|---|---|
| Tak | | x | | | Pannor ligger fel i anslutning till genomföringar. Gavelbeslag är för smala. Otätthet noterades vid/mellan luftare och dess plåtinklädning. Taksteg är diagonalt monterade. Se kommentar/riskanalys. |

Då det finns brister i taktäckningen har taket ett minskat motstånd mot vatteninträngning. Detta i sin tur kan leda till fuktskador på takkonstruktionen vilket kan påverka byggnaden och dess inomhusklimat negativt. Tak är besiktigt från mark och taksteg.

Otättheter i avloppsluftarens plåtinklädnad.

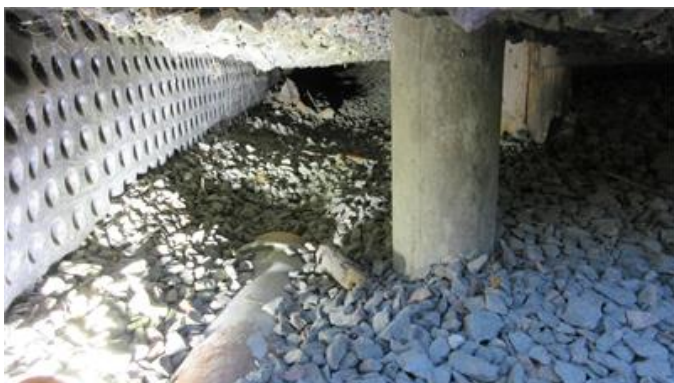
| Besiktningsresultat | | | | | |
|---|---|---|---|---|---|
| | | | x | | Delar av betongplattan på den utbyggda delen är underminerad och plattan "hänger fritt" i luften. Det rekommenderas att denna besiktning kompletteras med en fördjupad undersökning. |

Vy under betongplatta på den tillbyggda delen.

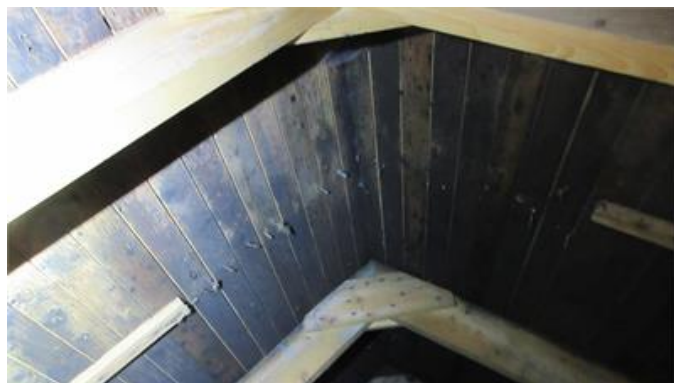
| Besiktningresultat | | | | | |
|---|---|---|---|---|---|
| Nockvind, Sidovindar | | | X | | Mikrobiell påväxt noterades i utrymmen, främst pånockvind. Det rekommenderas att kontakt tas med en fackman för att utföra en fördjupad undersökning. |

Mikrobiell påväxt pånockvindens underlagstak.

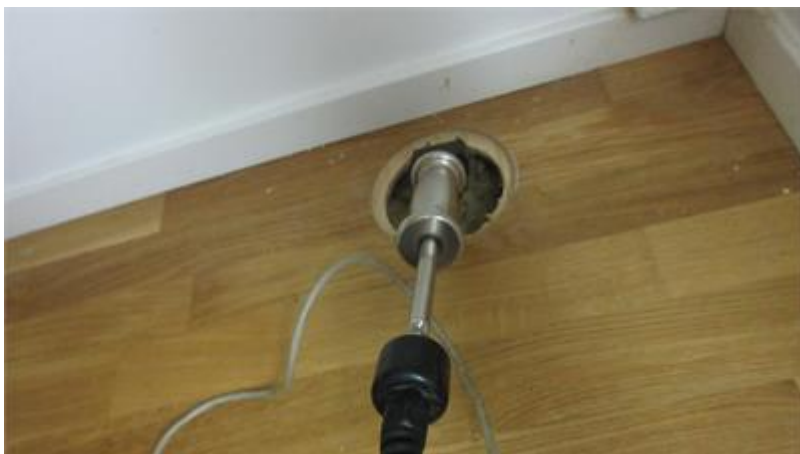
Samtliga mätningar/provhålstagningar är stickprovskontroller. Gränsen för mikrobiell tillväxt i trä går vid ca 17% fuktkvot. I golvkonstruktion under trappa togs provhål upp i golvkonstruktion för kontroll av konstruktion. Fuktkvoten uppmättes till ca 25% i golvspån, en avvikande lukt kunde kännas. Vidare uppmättes fuktkvoten till ca 19% i trappans sidostycke.

En äldre källare av detta slag utsätts i regel mer eller mindre för permanent fuktpåverkan från angränsande mark. Utifrån erfarenhet är det känt att konstruktioner och beläggningar/beklädnader med organiska material mot golv- och väggytor bör undvikas, då fuktpåverkan och mikrobiell tillväxt (mögel/bakterier) och rötskador kan uppstå i sådana. Det utvändiga fuktskyddet är också äldre. Det kan inte uteslutas att brister föreligger alternativt kommer att uppstå i det utvändiga fuktskyddet vilket medför att källarens utvändiga fuktskydd måste åtgärdas. Det rekommenderas att kontakt tas med en fackman för en bedömning/åtgärd.

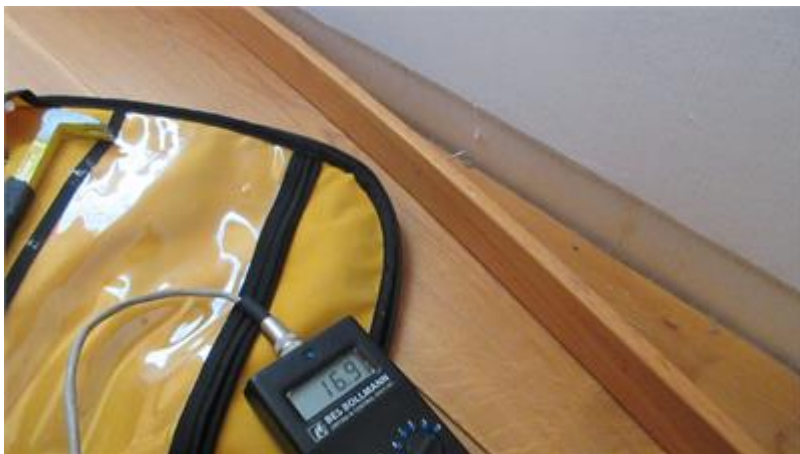
Samtliga mätningar är stickprovskontroller. Gränsen för mikrobiell tillväxt i trä går vid ca 17% fuktkvot. Fuktkvoten uppmättes till ca 15% i golvregel via trappa. Vidare togs fotlist bort mot yttervägg för kontroll av ytterväggsyll. Fuktkvoten uppmättes till ca 17% i ovankant syll.

Äldre betongplattor av detta slag utsätts i regel mer eller mindre för permanent fuktpåverkan från angränsande mark. Täta skikt mot golvytorna kan vara olämpliga på grund av fuktspridning och förtvålning av fästmassor etc. Utifrån erfarenhet är det också känt att fuktpåverkan och följdskador kan uppstå i konstruktioner och beläggningar med organiska material mot golvytor. Täta skikt och organiska material har applicerats på golvytor, fuktpåverkan och följdskador kan ej uteslutas. Vidare är det känt att träskyddsbehandlat virke i många fall har medfört att en besvärande lukt har upplevts i byggnader. Det rekommenderas att denna besiktning kompletteras med en fördjupad undersökning för att utreda orsaken till samt omfattningen av de fuktrelaterade skadorna/bristerna.
