Fastighetsuppgifter

Fastighetsbeteckning
Näset 75:85
Adress
Vallhamnsgatan 102
421 66 Västra Frölunda

**Besiktningssuppgifter**

Uppdragsnummer O32837
Besiktningdatum 2026-06-29
Besiktningföretag OBM Besiktning Väst AB
Besiktningförrättare Andreas Emanuelsson
Närvarande Säljare
Giltig till och med 2027-06-29

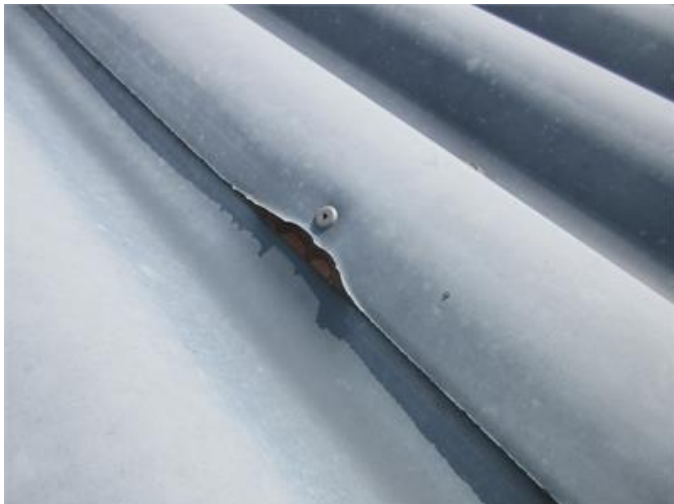
Ytrost på takbeklädnad.

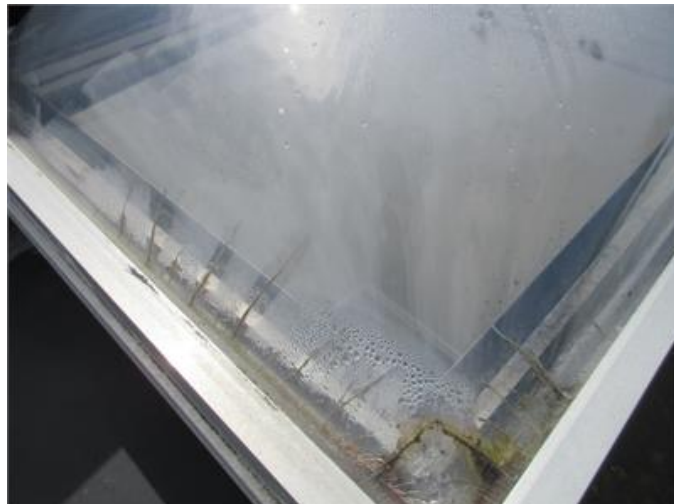
Sprucken och anlöpt takkupol.

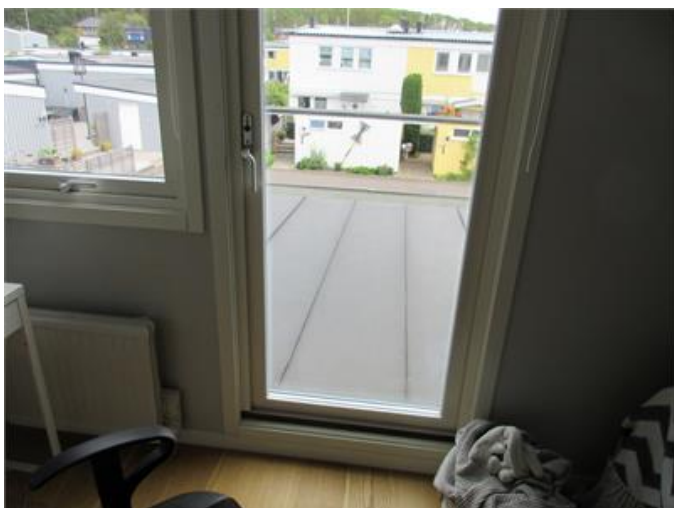
Balkongdörr utan barnspärr och/eller räcke.

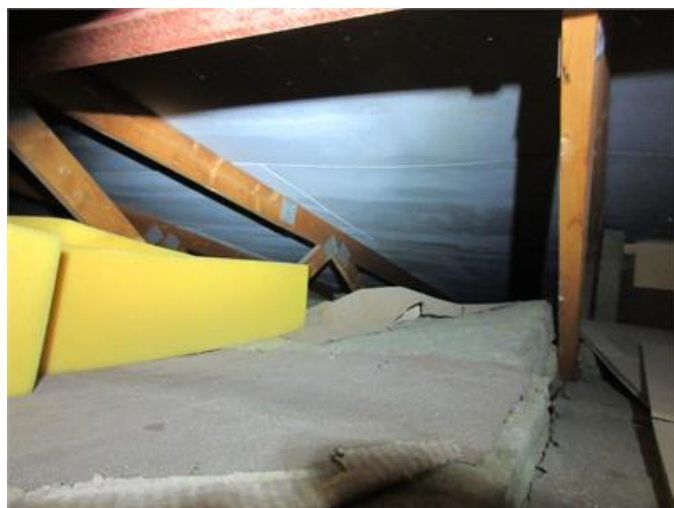
Översiktsbildnockvind.

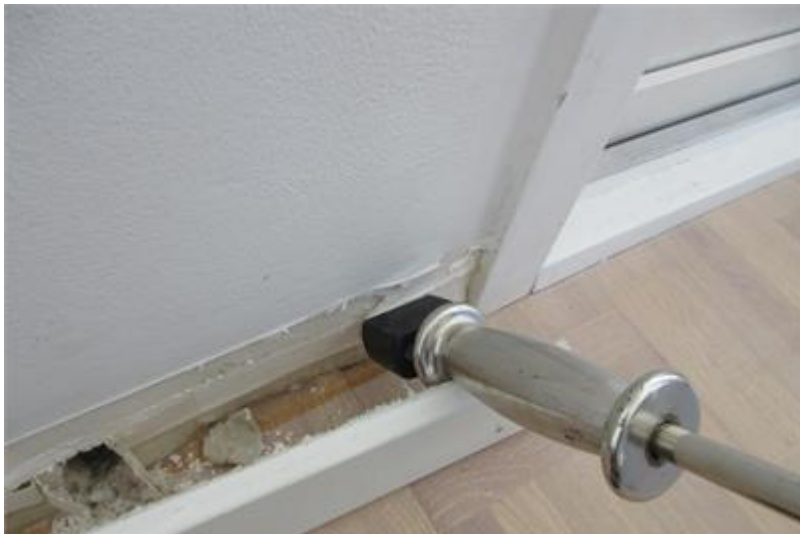
Samtliga mätningar/provhålstagningar är stickprovskontroller. Gränsen för mikrobiell tillväxt i trä går vid ca 17% fuktkvot. Bakom fotlist mot yttervägg i vardagsrum togs provhål upp i vägg. Fuktkvoten uppmättes till ca 15% i ytterväggsyll. Vidare uppmättes fuktkvoten till ca 13% i mellanväggsyll i entréhall.
