**Fastighetsuppgifter**

Fastighetsbeteckning  
Fiskebäck 58:79  
Adress  
Melongatan 105  
426 56 Västra Frölunda

**Besiktningsuppgifter**

| Uppdragsnummer | O33086 |

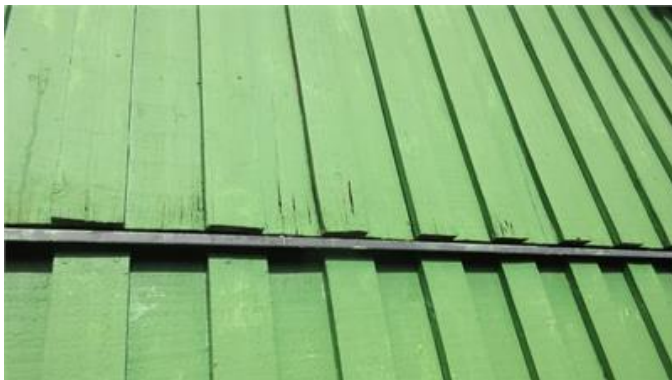
| Besiktningsresultat | | | | | |
|---|---|---|---|---|---|
| Fasad | | X | | | Fasadpanel är i behov av målning/underhåll, rötskador förekommer i panelen. Se kommentar/riskanalys. |

När virket i snickerier har börjat ruttna blir hållfastheten sämre i virket vilket medför en risk att vatten kan tränga in i angränsande konstruktion. Om man inte åtgärdar rötskadorna finns det en risk att skadorna ökar vilket i en förlängning påverkar byggnaden och inomhusmiljön negativt.

Rötskador i fasad.

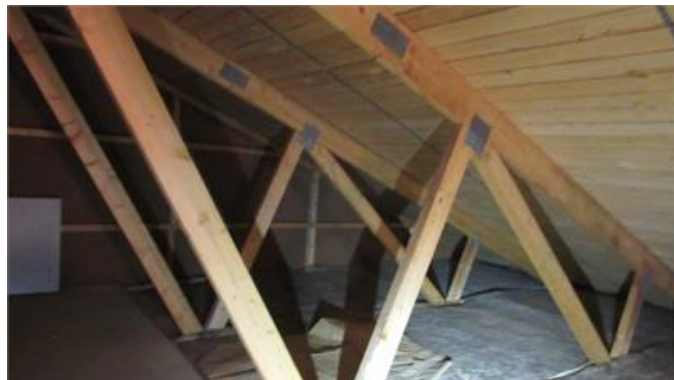
| Besiktningsresultat | | | | | |
|---|---|---|---|---|---|
| Nockvind | X | | | | Inget att notera. |

Översiktsbildnockvind.

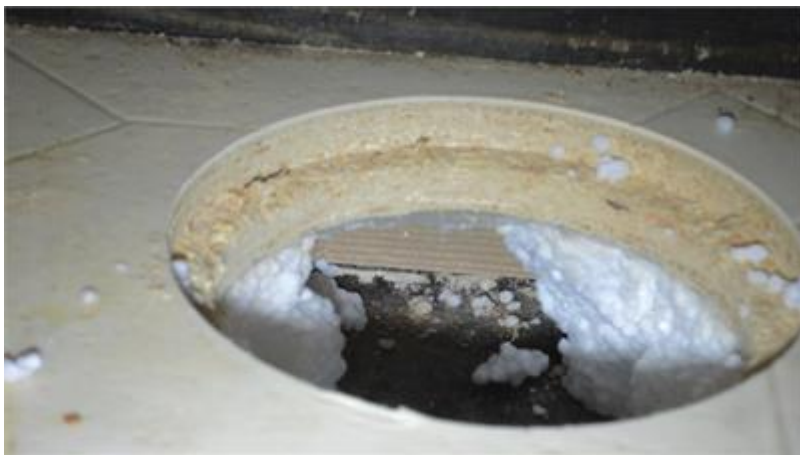
| Besiktningsresultat | | | | | |
|---|---|---|---|---|---|
| Allmänt | | | X | | Bygganden är uppförd på en betongplatta på mark med en flytande golvkonstruktion, fuktkvotsmätningar har utförts. Se bilaga kontroll av konstruktion samt kommentar/riskanalys. |

Samtliga mätningar/provhålstagningar är stickprovskontroller. Gränsen för mikrobiell tillväxt i trä går vid ca 17% fuktkvot. Provhål togs upp i golvkonstruktion under spis i kök för kontroll av konstruktion. Konstruktionen består av betongplatta, plastfolie, cellplast, golvspån samt ytskikt, träskyddsbehandlat material förekommer i konstruktionen. Fuktkvoten uppmättes till ca 21% i mellanväggsyll. Vidare uppmättes fuktkvoten till ca 18% i ovankant ytterväggsyll i vardagsrum.

Äldre betongplattor av detta slag utsätts i regel mer eller mindre för permanent fuktpåverkan från angränsande mark. Täta skikt mot golvytorna kan vara olämpliga på grund av fuktspridning och förtvålning av fästmassor etc. Utifrån erfarenhet är det också känt att fuktpåverkan och följdskador kan uppstå i konstruktioner och beläggningar med organiska material mot golvytor. Täta skikt och organiska material har applicerats på golvytor, fuktpåverkan och följdskador kan ej uteslutas. Vidare är det känt att träskyddsbehandlat virke i många fall har medfört att en besvärande lukt har upplevts i byggnader. Det rekommenderas att denna besiktning kompletteras med en fördjupad undersökning för att utreda orsaken till samt omfattningen av de fuktrelaterade skadorna/bristerna.
