**Fastighetsuppgifter**

Näset 95:21

Stenbräckevägen 4

## Bilaga 1 för kontroll av valda konstruktioner

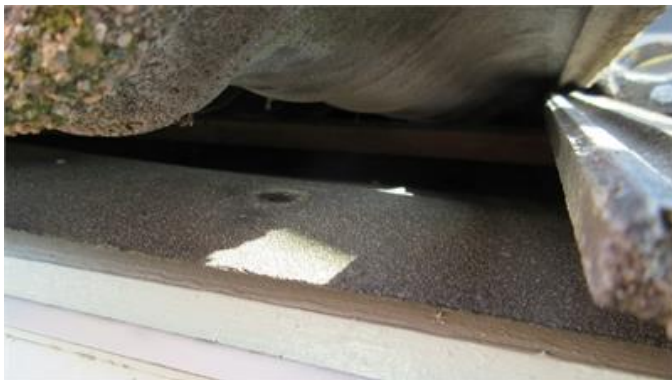
| Besiktningsresultat | | | | | |
|---|---|---|---|---|---|
| Tak | | X | | | Mossa förekommer lokalt på taktäckningen. Pannor ligger fel i anslutning till genomföringar. Fotplåt/den nedersta läktraden är ej monterad, pannorna ligger an pappen och hål har uppstått. Nocktätning är ej monterad. Se kommentar/riskanalys. |

Då det finns brister i taktäckningen har taket ett minskat motstånd mot vatteninträngning. Detta i sin tur kan leda till fuktskador på takkonstruktionen vilket kan påverka byggnaden och dess inomhusklimat negativt. Tak är besiktigt från mark och takstege, delar av taket är täckt med solceller.

Ingen fotplåt, pannor ligger an mot underlagspapp.

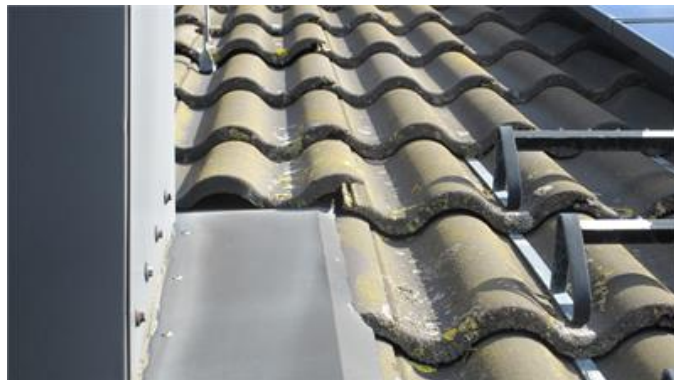
Panna ligger fel i anslutning till genomföring.

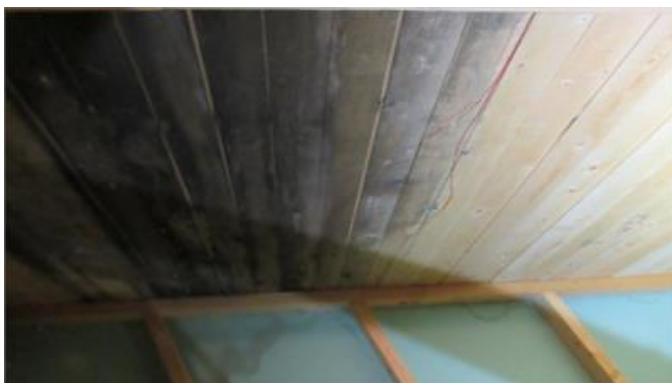
| Besiktningsresultat | | | | | |
|---|---|---|---|---|---|
| | | X | | | Det noterades lokalt en mikrobiell påväxt samt missfärgningar på underlagstak, inga förhöjda fuktindikationer vid besiktning. Denna har varit under uppsikt och man har markerat kanterna med en penna, påväxt/missfärgningar har inte vuxit i omfattning. Om man med säkerhet vill ta reda på orsaken till detta rekommenderas det att kontakt tas med en fackman för en bedömning/åtgärd. |

En parallell takkonstruktion är svårare att kontrollera än t.ex. ett vanligt sadeltak mednockvind då yttertakets insida inte kan inspekteras. Om ångspärren i innertaket inte fungerar tillfredställande kan yttertakets insida få mikrobiella skador (bakterier, mögel- och rötskador). Dessa skador påverkar byggnaden och inomhusmiljön negativt.

Lokal påväxt/missfärgningar pånockvindens underlagstak.

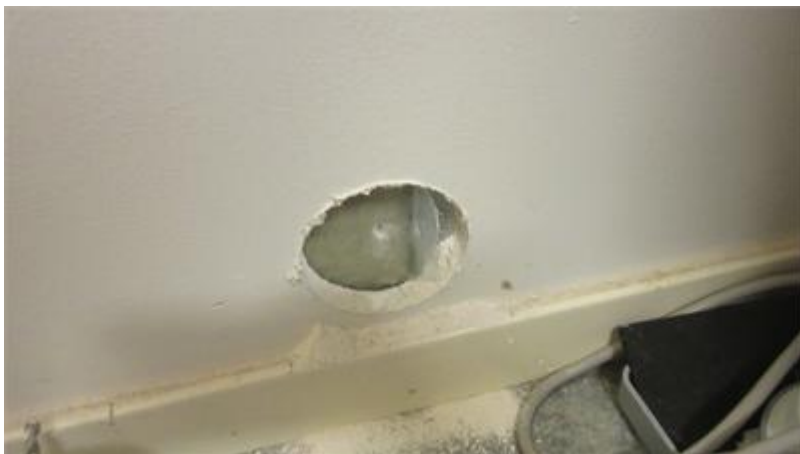
| Besiktningsresultat | | | | | |
|---|---|---|---|---|---|
| Allmänt | | X | | | Påreglade väggar finns på suterrängplan, fuktkvotsmätningar har utförts. Se bilaga kontroll av konstruktion samt kommentar/riskanalys. |

Provhål togs upp i väggkonstruktion i förråd för kontroll av väggkonstruktion. Konstruktionen består av grundmur, plåtregrar med mellanliggande mineralullsisolering, plastfolie, gipsskiva samt ytskikt. Fuktkvotsmätningar är ej utförda.

En suterrängkällare av detta slag utsätts i regel mer eller mindre för permanent fuktpåverkan från angränsande mark. Utifrån erfarenhet är det känt att konstruktioner och beläggningar/beklädnader med organiska material mot väggytor bör undvikas, då fuktpåverkan och mikrobiell tillväxt (mögel/bakterier) och rötskador kan uppstå i sådana. Det utvändiga fuktskyddet är också äldre. Det kan inte uteslutas att brister föreligger alternativt kommer att uppstå i det utvändiga fuktskyddet vilket medför att källarens utvändiga fuktskydd måste åtgärdas.

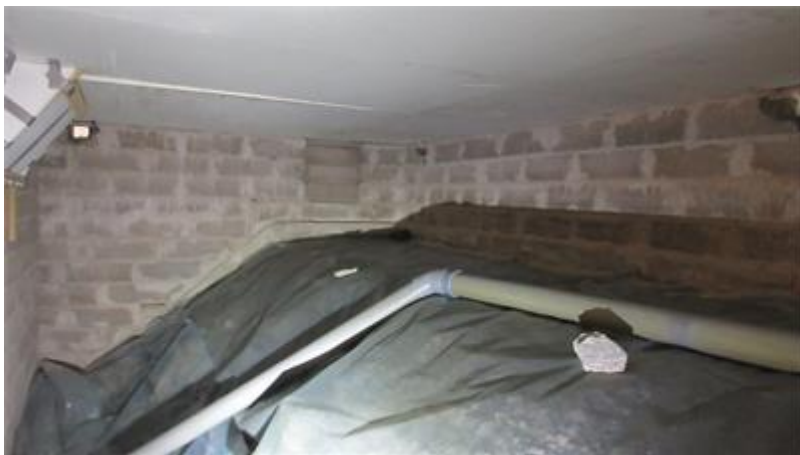
| Besiktningsresultat | | | | | |
|---|---|---|---|---|---|
| Krypgrund | | X | | | Krypgrunden är en riskkonstruktion, fuktkvotsmätningar är ej utförda. Se bilaga kontroll av konstruktion samt kommentar/riskanalys. |

Grundmurar utgörs av murverk. På marken ligger det en åldersbeständig plastfolie. Fuktkvotsmätningar är ej utförda.

Ett utrymme där organiskt material förekommer i en allt för fuktig miljö, så som tex i en krypgrund är känsligt ur fuktsynpunkt, bland annat beroende på årstidsvariationer i temperatur, ånghalt, och fuktavdunstning från marken. Under de perioder då lufttemperaturen utomhus är högre än i dessa utrymmen, kommer varm fuktig luft in till ett kallare utrymme och kyls ned vilket medför en höjning av den relativa luftfuktigheten i dessa utrymmen. Detta kan ge höga fuktvärden i organiskt material med mikrobiell påväxt och avvikande mikrobiell lukt som möjlig följd.
