# Besiktningsprotokoll

## Anticimex Försäkringsbesiktning – nivå 1

| Fastighetsadress:<br>Nyhagen 38 | |

| Besiktningsdatum:<br>2026-05-27 | Protokollnummer:<br>69720772 |

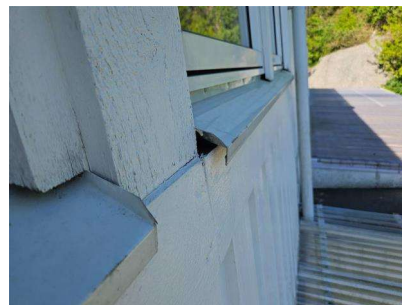
Fönsterbleck är delvis otäta vid infästningar.

Eftersom fönsterblecken delvis är otäta finns risk att vatten rinner in i väggen vilket i sin tur kan leda till fuktskador i väggkonstruktionen.

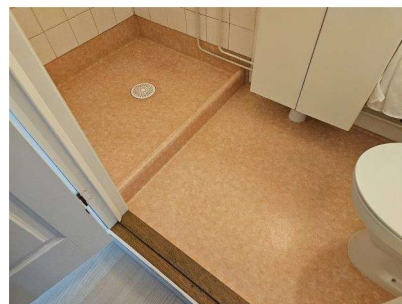
Våtutrymmet har äldre yt-/tätskikt.

Eftersom funktionen, som innebär att ytskiktet/tätskiktet ska vara vattentätt, kan vara nedsatt finns en ökad risk att vatten tränger igenom ytskiktet/tätskiktet med vattenskador i omkringliggande konstruktioner som följd.

Då det finns en förhöjning mellan duschzon och övrig golvyta i utrymmet kan vattnet inte vid till exempel läckage på handfatskopplingar/wc-stol ta sig till golvbrunn.

Risk finns därmed att vatten kan rinna ut i angränsande rum med fuktrelaterade skador som möjlig följd.

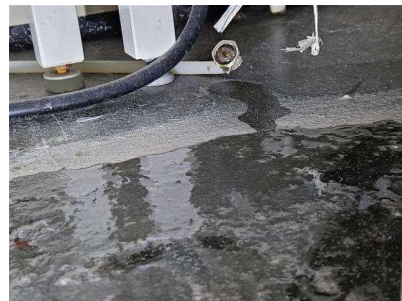
Vattenrör är inte fixerade.

Anslut löst rör till golvbrunn.

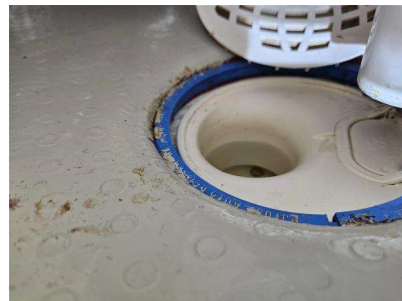
Våtutrymmet har äldre yt-/tätskikt.  
Tätskikt sticker fram under klämring.

Eftersom funktionen, som innebär att ytskiktet/tätskiktet ska vara vattentätt, kan vara nedsatt finns en ökad risk att vatten tränger igenom ytskiktet/tätskiktet med vattenskador i omkringliggande konstruktioner som följd.

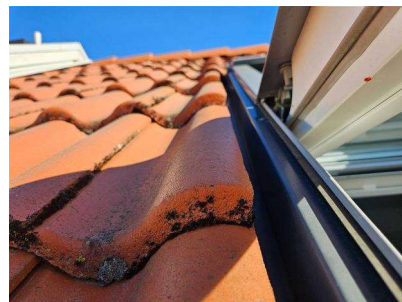
Enligt information från fastighetsägare kan det vid kraftig vind i kombination med nederbörd förekomma mindre dropläckage vid takfönstrets gångjärn.

Inga synliga skador kunde noteras vid besiktningstillfället.  
Det rekommenderas dock att detta hålls under uppsikt.  
Skulle detta återuppträffa rekommenderas en med fördjupad undersökning av fackman/byggentreprenör.
