# Besiktningsprotokoll

Anticimex Överlåtelsebesiktning av småhus - nivå 1

| Fastighetsadress:<br>Nyhagen 38 | |

| Besiktningsdatum:<br>2026-05-27 | Protokollnummer:<br>69886992 |

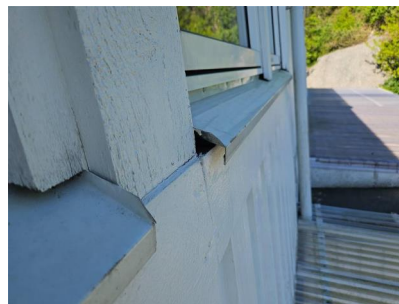
### Utvändigt / Fönster

Fönsterbleck är delvis otäta vid infästningar.

Eftersom fönsterblecken delvis är otäta finns risk att vatten rinner in i väggen vilket i sin tur kan leda till fuktskador i väggkonstruktionen.

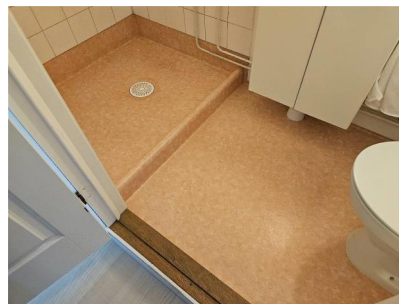
## Entréplan / Dusch/Toalett

Våtutrymmet har äldre yt-/tätskikt.

Eftersom funktionen, som innebär att ytskiktet/tätskiktet ska vara vattentätt, kan vara nedsatt finns en ökad risk att vatten tränger igenom ytskiktet/tätskiktet med vattenskador i omkringliggande konstruktioner som följd.

Då det finns en förhöjning mellan duschzon och övrig golvyta i utrymmet kan vattnet inte vid till exempel läckage på handfatkopplingar/wc-stol ta sig till golvbrunn.

Risk finns därmed att vatten kan rinna ut i angränsande rum med fuktrelaterade skador som möjlig följd.

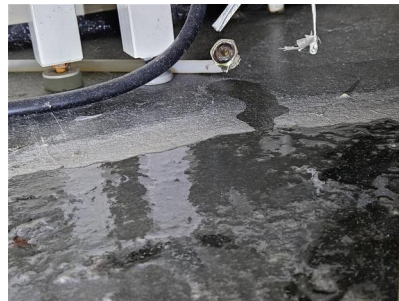
### Entréplan / Tvättstuga

Vattenrör är inte fixerade.

Anslut löst rör till golvbrunn.

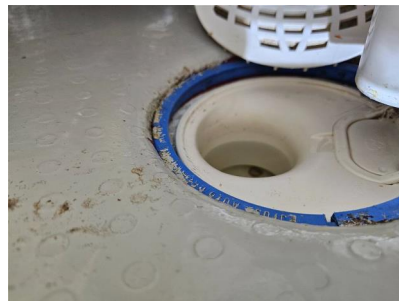
### Våning 2 / Badrum/Wc

Våtutrymmet har äldre yt-/tätskikt.  
Tätskikt sticker fram under klämring.

Eftersom funktionen, som innebär att ytskiktet/tätskiktet ska vara vattentätt, kan vara nedsatt finns en ökad risk att vatten tränger igenom ytskiktet/tätskiktet med vattenskador i omkringliggande konstruktioner som följd.

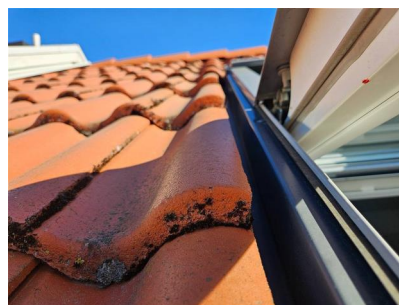
### Våning 3 / Sovrum/allrum

Enligt information från fastighetsägare kan det vid kraftig vind i kombination med nederbörd förekomma mindre droppläckage vid takfönstrets gångjärn.

Inga synliga skador kunde noteras vid besiktningstillfället.  
Det rekommenderas dock att detta hålls under uppsikt.  
Skulle detta återuppträffa rekommenderas en mer fördjupad undersökning av fackman/byggentreprenör.
