Tynnered 82:98

Persikogatan 130

| Uppdragsnummer | O33322 |
| Besiktningsdatum | 2026-08-14 |

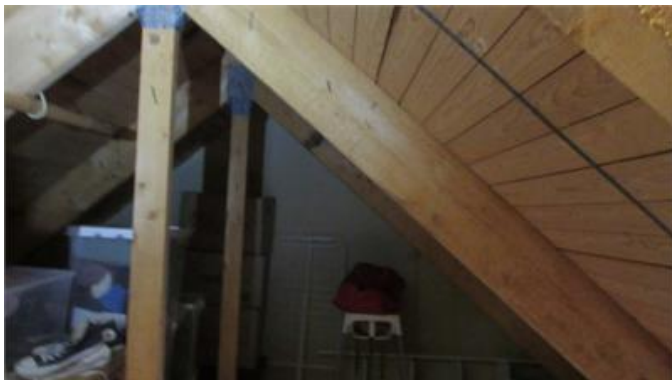
Översiktsbildnockvind.

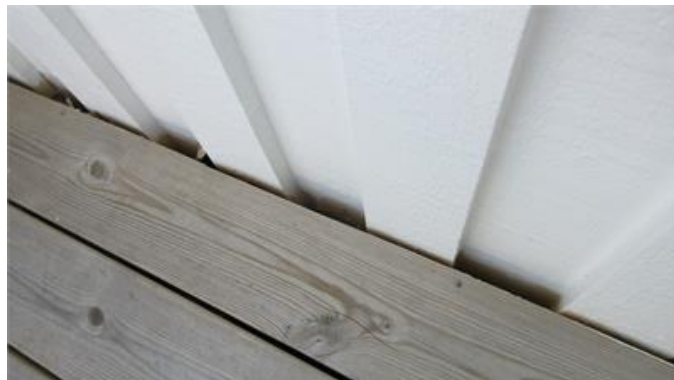
| Besiktningsresultat | | | | | |
|---|---|---|---|---|---|
| Fasad | | X | | | Fasadpanel avslutas nära/bakom altaner. Värmepumpens utomhusdel släpper ut sitt kondensvatten intill husliv. Se kommentar/riskanalys. |

När träpanelen avslutas nära/bakom altan finns det en risk att panelen kan fuktas upp i ändträet och börja ruttna, detta påverkar fasadens skyddande egenskaper och vilket i sin tur kan det påverka byggnaden negativt. Detta gör det även svårt att underhålla panelen på ett bra sätt.

Altan nära fasad.

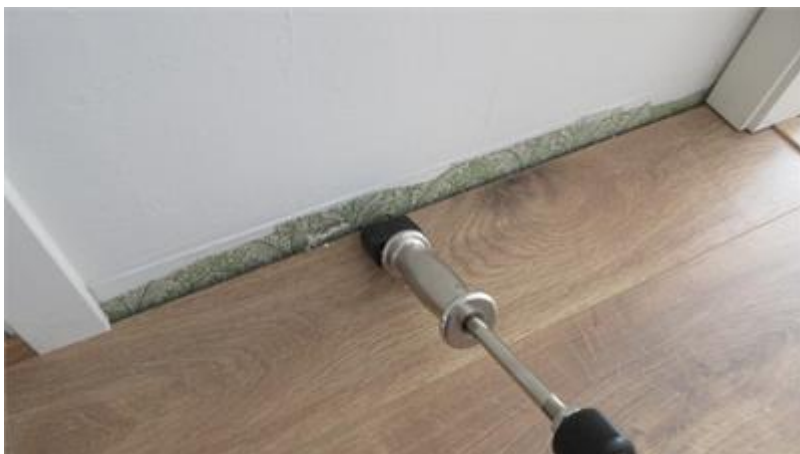
Samtliga mätningar/provhålstagningar är stickprovskontroller. Gränsen för mikrobiell tillväxt i trä går vid ca 17% fuktkvot. Fotlist togs bort mot inner vägg och yttervägg i entréhall och vardagsrum för kontroll av syllkonstruktion. I entréhall uppmättes fuktkvoten till ca 15% i innerväggsyll och i vardagsrum till ca 14% i ytterväggsyll. Provhålstagning är ej uttagen i golvkonstruktion då ytskikt ligger dikt an betongplatta.
