Tynnered 57:64

Gråskärsgatan 30

| Uppdragsnummer | O33292 |
| Besiktningsdatum | 2026-08-13 |

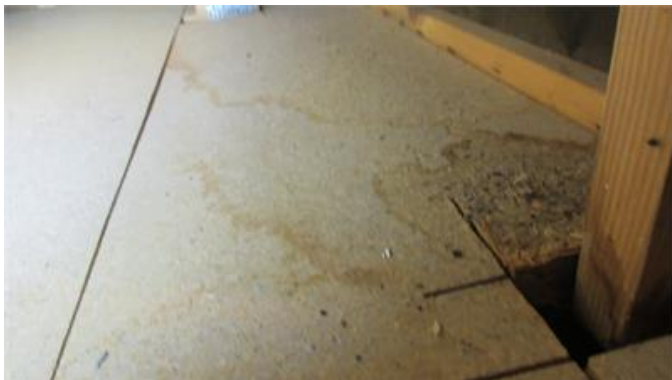
| Besiktningsresultat | | | | | |
|---|---|---|---|---|---|
| Sidovind | | X | | | Missfärgning noterades under fönster, inga förhöjda fuktindikationer vid besiktning. Underliggande skador kan ej uteslutas. |

Missfärgning under fönster på sidovind.

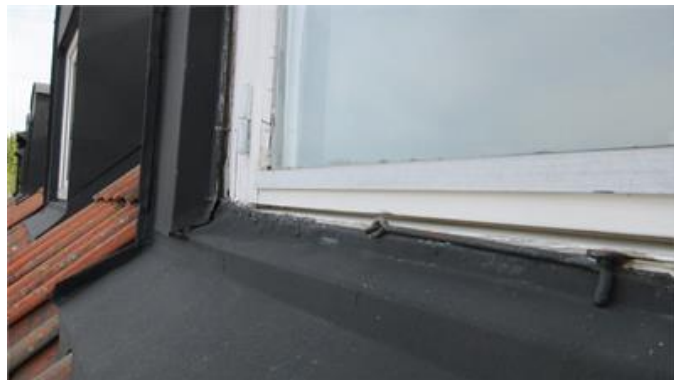
| Besiktningsresultat | | | | | |
|---|---|---|---|---|---|
| Fönster/Dörrar | | | X | | Otättheter förekommer vid plåtar/infästningar. Entrédörr har ingen tröskelplåt. Se kommentar/riskanalys. |

Plåtdetaljer skall hindra fukt att tränga in i angränsande konstruktioner. När plåtdetaljerna är otäta vid sina infästningar eller när de saknas eller när det finns otätheter vid/mellan anslutningar finns det en risk att vatten kan tränga in och orsaka skador som påverkar fastigheten och inomhusmiljön negativt.

Otättheter fönster.

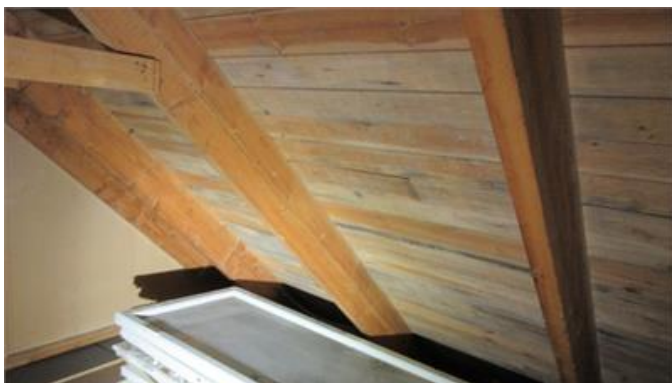
| Besiktningsresultat | | | | | |
|---|---|---|---|---|---|
| Nockvind | | X | | | Mikrobiell påväxt förekommer på nockvindens underlagstak. Se kommentar/riskanalys. |

När det finns brister i tätningen mellan ett kallt och ett varmt utrymme finns det en risk att relativt varm och fuktig luft kommer ut från det varma utrymmet till det angränsande kalla utrymmet och träffar en kall yta och kondenserar. Missfärgning på yttertakskonstruktionen är en indikering på att inneluften har kommit ut i vinden så att ett gynnsamt klimat för en mikrobiell tillväxt har uppstått. Det kan vara en indikering på att ventilationen inomhus är undermålig. Får detta fortgå finns det en risk att man kan få skador på konstruktioner som i en förlängning påverkar byggnaden och inomhusmiljön negativt.

Mikrobiell påväxt pånockvindens underlagstak.

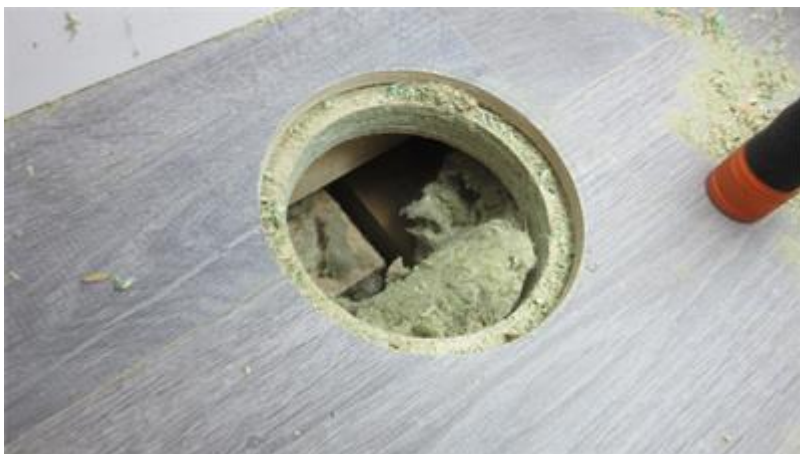
Samtliga mätningar/provhålstagningar är stickprovskontroller. Gränsen för mikrobiell tillväxt i trä går vid ca 17% fuktkvot. Under trappa togs provhål upp i golvkonstruktion för kontroll av konstruktion. Fuktkvoten uppmättes till ca 17%-19% i spikreglar och till ca 14% i golvregel. Vidare togs en fasadbräda bort och fuktkvoten uppmättes till ca 20% i ytterväggsyll. Träskyddsbehandlat material förekommer i konstruktionen.

Äldre betongplattor av detta slag utsätts i regel mer eller mindre för permanent fuktpåverkan från angränsande mark. Täta skikt mot golvytorna kan vara olämpliga på grund av fuktspridning och förtvålning av fästmassor etc. Utifrån erfarenhet är det också känt att fuktpåverkan och följdskador kan uppstå i konstruktioner och beläggningar med organiska material mot golvytor. Täta skikt och organiska material har applicerats på golvytor, fuktpåverkan och följdskador kan ej uteslutas. Vidare är det känt att träskyddsbehandlat virke i många fall har medfört att en besvärande lukt har upplevts i byggnader. Det rekommenderas att denna besiktning kompletteras med en fördjupad undersökning för att utreda orsaken till samt omfattningen av de fuktrelaterade skadorna/bristerna.
