**Fastighetsuppgifter**

Fastighetsbeteckning  
Tynnered 95:8  
Adress  
Hjortronvägen 7B  
426 55 Västra Frölunda

| Uppdragsnummer | O33359 |
| Besiktningsdatum | 2026-08-18 |

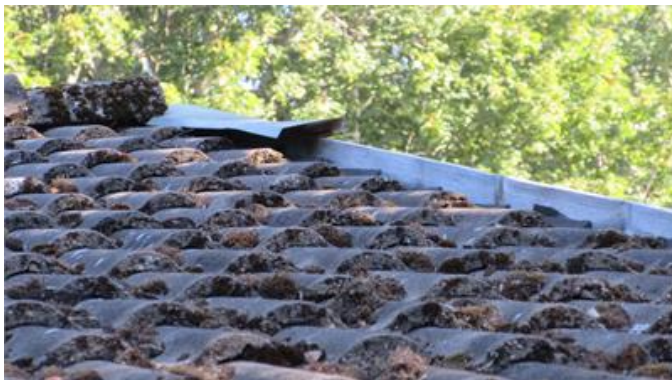
| Besiktningsresultat | | | | | |
|---|---|---|---|---|---|
| Tak | | | x | | Taktäckningen är av äldre standard. Mossa förekommer på takpannor, en del plåtarbeten fattas. Några pannor ligger fel/saknas. Rötskador förekommer i bla vindskivor. Underlagstak utgörs av träfiberskivor utan yttre täckning av papp. Se kommentar/riskanalys. |

Plåt fattas på tak.

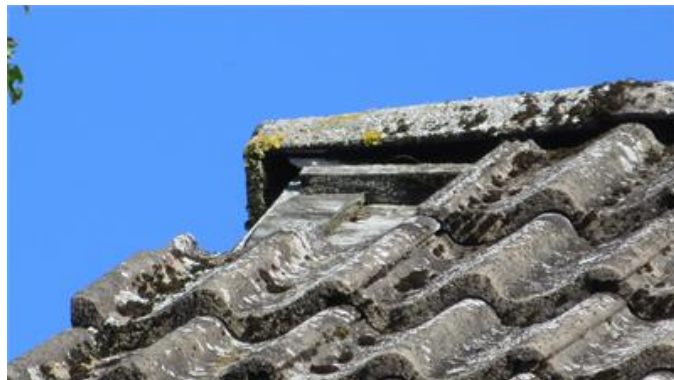
Betongpanna fattas på tak.

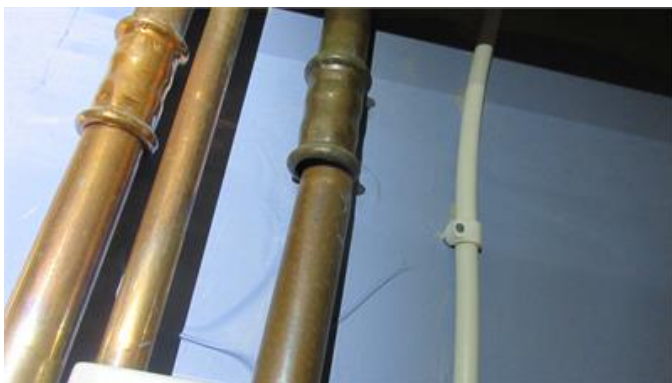
| Besiktningsresultat | | | | | |
|---|---|---|---|---|---|
| Tvättstuga | | | x | | Våutrymmet är av äldre standard. Rör genomföringar finns i golv. Vattenskada noterades på vägg i anslutning till fjärrvärmecentral, där finns även ett brott på inkommande vattenrör. Se kommentar/riskanalys. |

Brott på vattenrör.

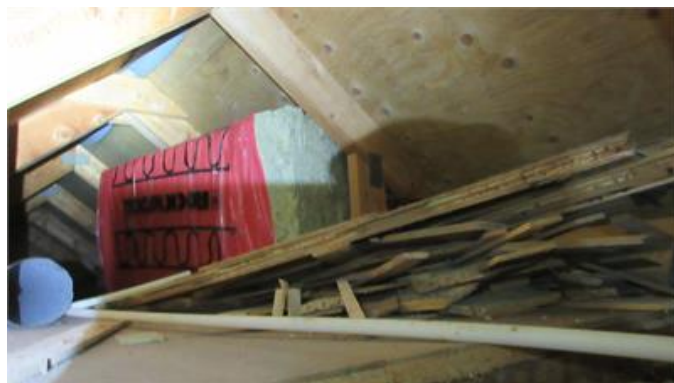
| Besiktningsresultat | | | | | |
|---|---|---|---|---|---|
| Nockvind | | X | | | Mikrobiell påväxt noterades på nockvindens underlagstak. Se kommentar/riskanalys. |

När det finns brister i tätningen mellan ett kallt och ett varmt utrymme finns det en risk att relativt varm och fuktig luft kommer ut från det varma utrymmet till det angränsande kalla utrymmet och träffar en kall yta och kondenserar. Missfärgning på yttertakskonstruktionen är en indikering på att inneluften har kommit ut i vinden så att ett gynnsamt klimat för en mikrobiell tillväxt har uppstått. Det kan vara en indikering på att ventilationen inomhus är undermålig. Får detta fortgå finns det en risk att man kan få skador på konstruktioner som i en förlängning påverkar byggnaden och inomhusmiljön negativt. Nockvind är besiktigad från inspektionslucka då det inte gick att komma upp på vind vid besiktning.

Översiktsbildnockvind.
