## ÖVERLÅTELSEBESIKTNING Länsbesiktigat - Göteborg Väster

## GÖTEBORG HOVÅS 57:196

Hovås bronsåldersväg 11  
436 50 HOVÅS

2025982

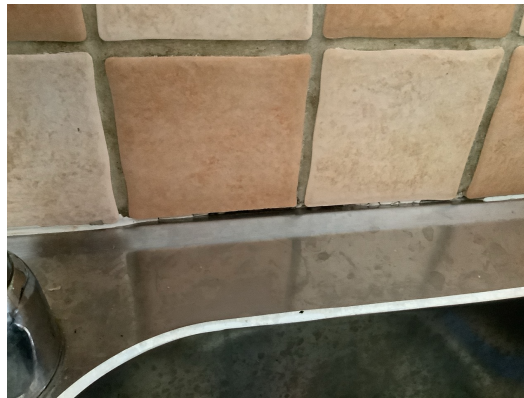
### **Otättheter mellan bänkskiva och vägg.**

Då otättheter mellan bänkskiva och vägg noterats, finns det risk att vatten kan tränga in i närliggande konstruktioner och orsaka en förhöjd fuktstatus.

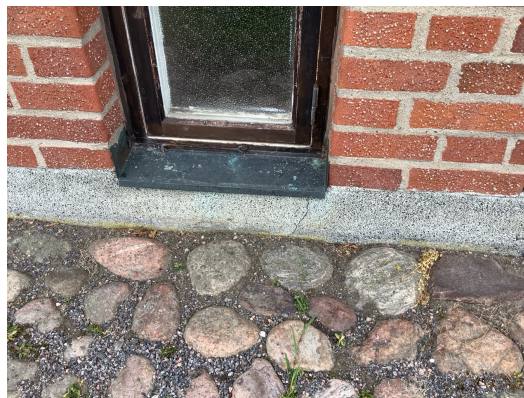
#### **Sprickor i grundmuren.**

Då det finns sprickor i grundmuren är det risk att vatten kan tränga in i dessa och orsaka skador som vintertid fryser och förvärrar skadan.
