**Fastighetsuppgifter**

Näset 7:5

Karmosingatan 62

## Bilder och beskrivningar

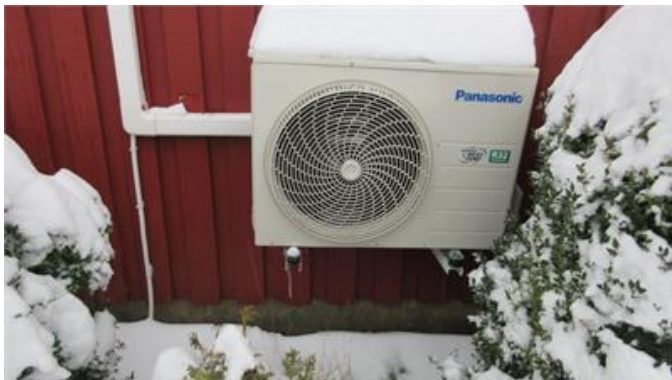
| Besiktningsresultat | | | | | |
|---|---|---|---|---|---|
| Fasad | | x | | | Fasadpanel är i behov av målning/underhåll, lokala rötskador förekommer i panelen. Värmepumpens utomhusdel släpper ut sitt kondensvatten intill husliv. Se kommentar/riskanalys. |

Om kondensvatten från värmepumpen som sitter monterad på fasaden inte leds bort utan får rinna ut i anslutning till byggnaden finns det en risk att man ökar fukttillskottet i grundkonstruktionen som då kan orsaka skador i byggnaden.

Värmepumpens utomhusdel monterad på fasad.

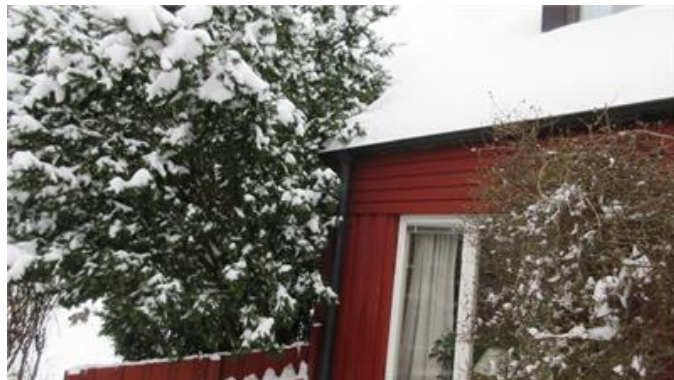
| Besiktningsresultat | | | | | |
|---|---|---|---|---|---|
| Mark | | x | | | Vegetation förekommer intill husliv. Se kommentar/riskanalys. I övrigt var mark snötäckt vid besiktning. |

Av erfarenhet vet vi att det kan uppstå problem med dagvattenledningar samt dräneringssystemet när det är rabatter (växter) intill huslivet. Man kan även få en hög fuktstatus i fasadens konstruktion då det är klätterväxter som hindrar solen från att värma fasaden så att en uttorkning kan ske, detta kan i en förlängning ge upphov till skador som påverkar byggnaden och inomhusmiljön negativt.

Vegetation intill husliv.

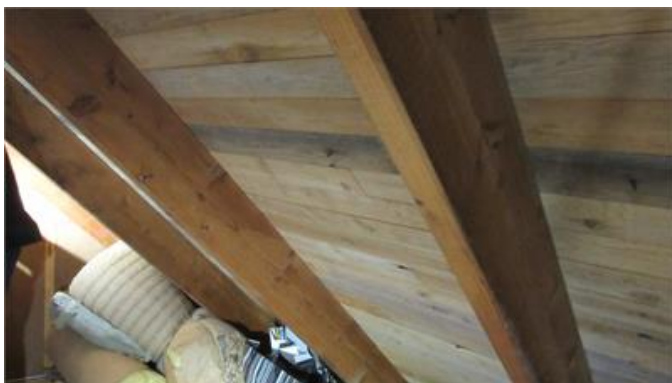
| Besiktningsresultat | | | | | |
|---|---|---|---|---|---|
| Nockvind | | x | | | Mikrobiell påväxt förekommer på nockvindens underlagstak. Se kommentar/riskanalys. |

När det finns brister i tätningen mellan ett kallt och ett varmt utrymme finns det en risk att relativt varm och fuktig luft kommer ut från det varma utrymmet till det angränsande kalla utrymmet och träffar en kall yta och kondenserar. Missfärgning på yttertakskonstruktionen är en indikering på att inneluften har kommit ut i vinden så att ett gynnsamt klimat för en mikrobiell tillväxt har uppstått. Det kan vara en indikering på att ventilationen inomhus är undermålig. Får detta fortgå finns det en risk att man kan få skador på konstruktioner som i en förlängning påverkar byggnaden och inomhusmiljön negativt.

Mikrobiell påväxt pånockvindens underlagstak.

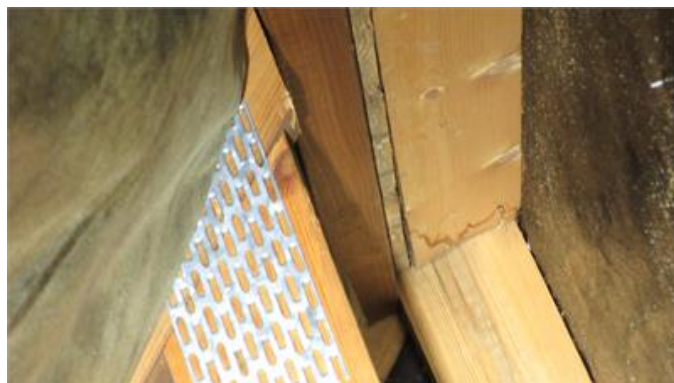
| Besiktningsresultat | | | | | |
|---|---|---|---|---|---|
| Sidovind | | x | | | Missfärgning noterades under fönster, inga förhöjda fuktindikationer vid besiktning. Det rekommenderas att missfärgning hålls under uppsikt. |

Missfärgning under fönster på sidovind.

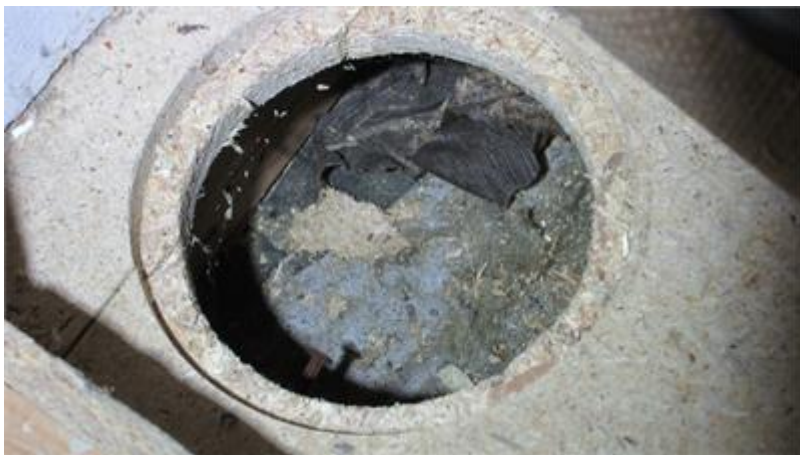
| Besiktningsresultat | | | | | |
|---|---|---|---|---|---|
| Allmänt | | | x | | Byggnaden är uppförd på en betongplatta på mark med en uppreglad och isolerad golvkonstruktion, fuktkvotsmätningar har utförts. Se bilaga kontroll av konstruktion samt kommentar/riskanalys. |

Samtliga mätningar/provhålstagningar är stickprovskontroller. Gränsen för mikrobiell tillväxt i trä går vid ca 17% fuktkvot. Via befintligt provhål i golvkonstruktionen under trappa uppmättes fuktkvoten till ca 18% i golvregel och spikregel. I golvkonstruktion i anslutning till inspektionslucka vid vattenmätare uppmättes fuktkvoten till ca 18%. Vidare togs provhål upp bakom fotlist i vardagsrum i yttervägg. Fuktkvoten uppmättes till ca 14% i ovankant ytterväggsyll. En tydlig lukt av nikotin kan kännas vid inträde till huset. Detta gör det svårt att känna andra eventuellt avvikande lukter.

Äldre betongplattor av detta slag utsätts i regel mer eller mindre för permanent fuktpåverkan från angränsande mark. Täta skikt mot golvytorna kan vara olämpliga på grund av fuktspridning och förtvålning av fästmassor etc. Utifrån erfarenhet är det också känt att fuktpåverkan och följdskador kan uppstå i konstruktioner och beläggningar med organiska material mot golvytor. Täta skikt och organiska material har applicerats på golvytor, fuktpåverkan och följdskador kan ej uteslutas. Vidare är det känt att träskyddsbehandlat virke i många fall har medfört att en besvärande lukt har upplevts i byggnader. Det rekommenderas att denna besiktning kompletteras med en fördjupad undersökning för att utreda orsaken till samt omfattningen av de fuktrelaterade skadorna/bristerna.
