**Fastighetsuppgifter**

Fiskebäck 17:19

Södra Fiskebäcksvägen 54

| Uppdragsnummer | O33710 |

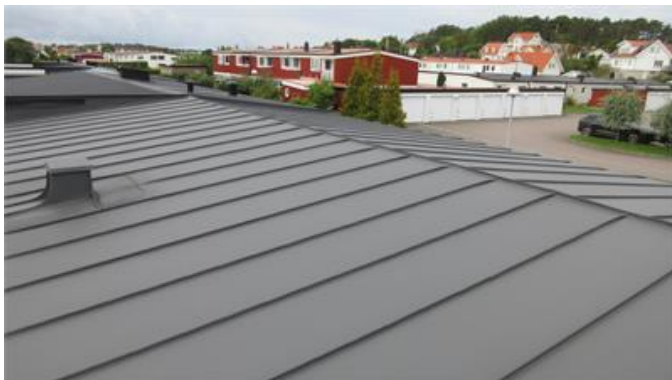
Översiktsbild tak.

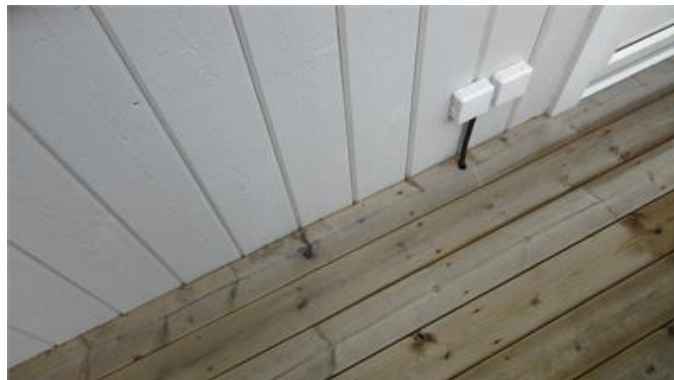
| Besiktningsresultat | | | | | |
|---|---|---|---|---|---|
| Fasad | | X | | | Fasadpanel avslutas nära/bakom altan. Se kommentar/riskanalys. I övrigt är ej ändträ ej täckmålade. |

När träpanelen avslutas nära/bakom altan finns det en risk att panelen kan fuktas upp i ändträet och börja ruttna, detta påverkar fasadens skyddande egenskaper och vilket i sin tur kan det påverka byggnaden negativt. Detta gör det även svårt att underhålla panelen på ett bra sätt.

Fasadpanel nära/bakom altan.

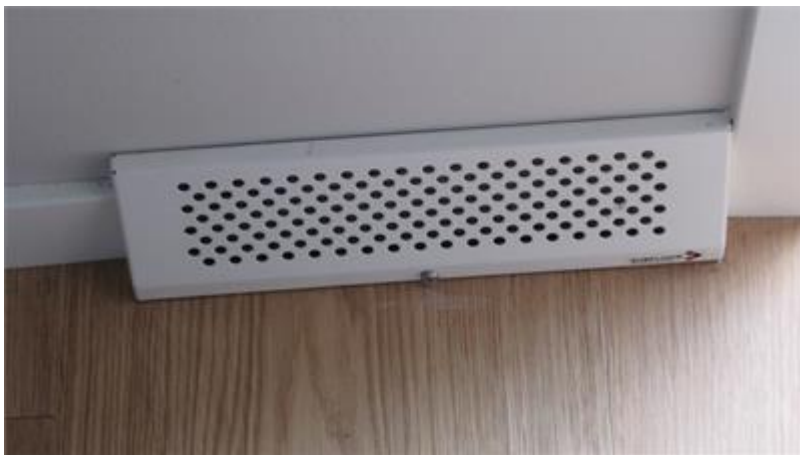
Provhålstagning är ej upptagen i golvkonstruktionen då det är en typgodkänd konstruktion. Man vill inte heller riskera att ändra/förstöra luftflöden i golvkonstruktionen.

Huvudbyggnaden är uppförd på betongplatta på mark som har byggts på med en uppreglad golvkonstruktion (Nivellsystem) som är mekaniskt undertrycksventillerat. Betongplattor av detta slag utsätts i regel mer eller mindre för permanent fuktpåverkan från angränsande mark vilket i sin tur ökar fuktbelastningen på ovanliggande konstruktioner. Syftet med ventilationen i golvet är att skapa en uttorkande effekt samt att leda ut ev avvikande lukter ut ur huset. Det är viktigt att fläkten sköts enl föreskrifter och att den alltid är i drift för att konstruktionen skall fungera fullt ut.
