Tynnered 82:32

Persikogatan 260

| Besiktningsdatum | 2026-09-22 |
| Besiktningsföretag | OBM Besiktning Väst AB |

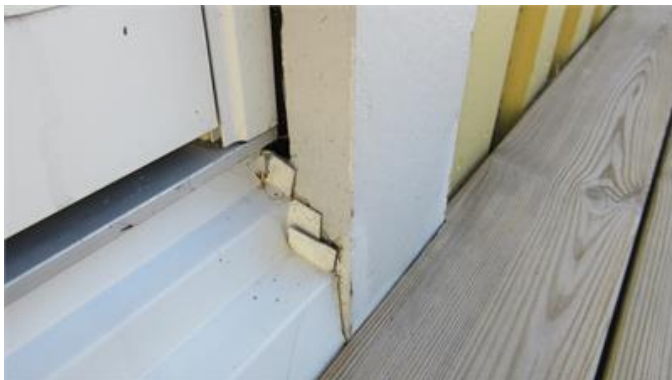
| Besiktningsresultat | | | | | |
|---|---|---|---|---|---|
| Fönster/Dörrar | | x | | | Entrédörrens sidoljus är av äldre standard. Otätheter förekommer vid plåtar/infästningar. Se kommentar/riskanalys. I övrigt är förräddörr på baksida hus något skev och den är i behov av målning/underhåll. |

Plåtdetaljer skall hindra fukt att tränga in i angränsande konstruktioner. När plåtdetaljerna är otäta vid sina infästningar eller när de saknas eller när det finns otätheter vid/mellan anslutningar finns det en risk att vatten kan tränga in och orsaka skador som påverkar fastigheten och inomhusmiljön negativt.

Otät plåt/infästning dörr.

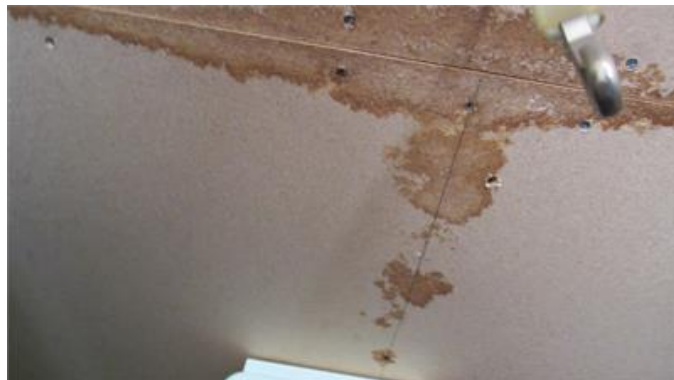
| Besiktningsresultat | | | | | |
|---|---|---|---|---|---|
| Förråd | | x | | | Missfärgningar noterades innertak (torra vid besiktning). Se även rubrik frågor till säljare. |

Missfärgning innertak förråd.

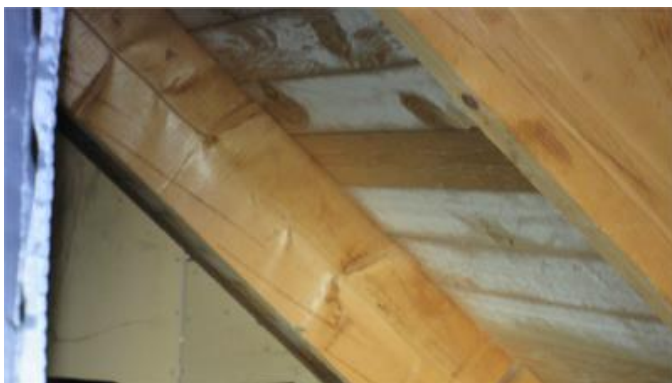
| Besiktningsresultat | | | | | |
|---|---|---|---|---|---|
| Nockvind | | | | | Mikrobiell påväxt förekommer lokalt pånockvindens underlagstak. Missfärgningar noterades på golv (torra vid besiktning). Se kommentar/riskanalys. |

När det finns brister i tätningen mellan ett kallt och ett varmt utrymme finns det en risk att relativt varm och fuktig luft kommer ut från det varma utrymmet till det angränsande kalla utrymmet och träffar en kall yta och kondenserar. Missfärgning på yttertakskonstruktionen är en indikering på att inneluften har kommit ut i vinden så att ett gynnsamt klimat för en mikrobiell tillväxt har uppstått. Det kan vara en indikering på att ventilationen inomhus är undermålig. Får detta fortgå finns det en risk att man kan få skador på konstruktioner som i en förlängning påverkar byggnaden och inomhusmiljön negativt.

Mikrobiell påväxt pånockvindens underlagstak.

Konturerna på missfärgningarna kan tex ritas in för bättre kontroll på fläckarna för att se om de förändras. Om missfärgningarna ökar i omfattning/storlek bör kontakt tas med en takläggare för att utreda orsak och omfattning.

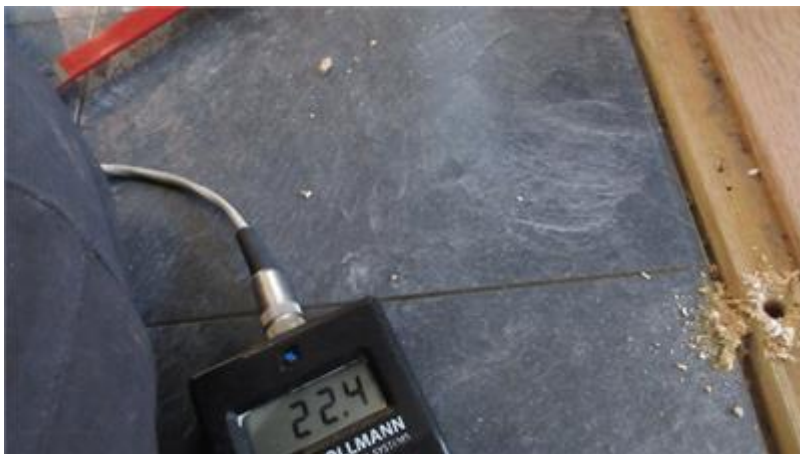
| Besiktningsresultat | | | | | |
|---|---|---|---|---|---|
| Allmänt | | | x | | Byggnaden är uppförd på en betongplatta på mark med en flytande golvspånskiva på cellplastisolering, fuktkvotmätningar har utförts. Se bilaga kontroll av konstruktion samt kommentar/riskanalys. |

Samtliga mätningar är stickprovskontroller. Gränsen för mikrobiell tillväxt i trä går vid ca 17% fuktkvot. Under tröskel mellan kök och förråd uppmättes fuktkvoten till ca 22% i nederkant vägg. Vidare lossades en fasadbrada och fuktkvoten uppmättes till ca 18% i ytterväggsyll.

Äldre betongplattor av detta slag utsätts i regel mer eller mindre för permanent fuktpåverkan från angränsande mark. Täta skikt mot golvytorna kan vara olämpliga på grund av fuktspridning och förtvålning av fästmassor etc. Utifrån erfarenhet är det också känt att fuktpåverkan och följdskador kan uppstå i konstruktioner och beläggningar med organiska material mot golvytor. Täta skikt och organiska material har applicerats på golvytor, fuktpåverkan och följdskador kan ej uteslutas. Vidare är det känt att träskyddsbehandlat virke i många fall har medfört att en besvärande lukt har upplevts i byggnader. Det rekommenderas att denna besiktning kompletteras med en fördjupad undersökning för att utreda orsaken till samt omfattningen av de fuktrelaterade skadorna/bristerna.
