**Fastighetsuppgifter**

Älvsborg 74:7

Motorbåtsgatan 6

| Besiktningsdatum | 2026-10-01 |

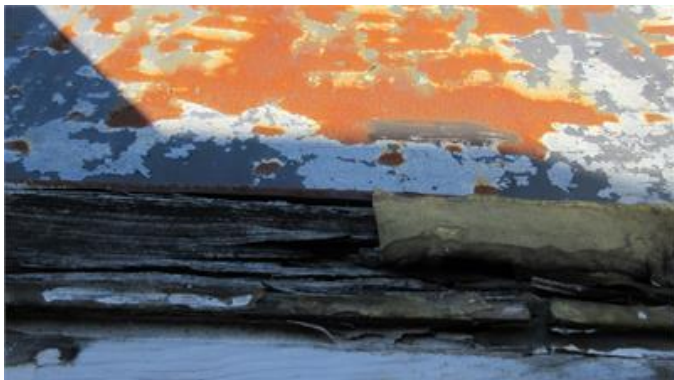
| Besiktningsresultat | | | | | |
|---|---|---|---|---|---|
| Fönster/Dörrar | | | x | | Fönster och dörrar är i behov av renovering/byte. Omfattande rötskador förekommer i fönsterbågar, karmar och underliggande konstruktioner. Detta har även medfört otätheter vid plåtar och infästningar. Se kommentar/riskanalys. |

När virket i snickerier har börjat ruttna blir hållfastheten sämre i virket vilket medför en risk att vatten kan tränga in i angränsande konstruktion. Om man inte åtgärdar rötskadorna finns det en risk att skadorna ökar vilket i en förlängning påverkar byggnaden och inomhusmiljön negativt.

Rötskada i fönsterkarm och underliggande konstruktioner.

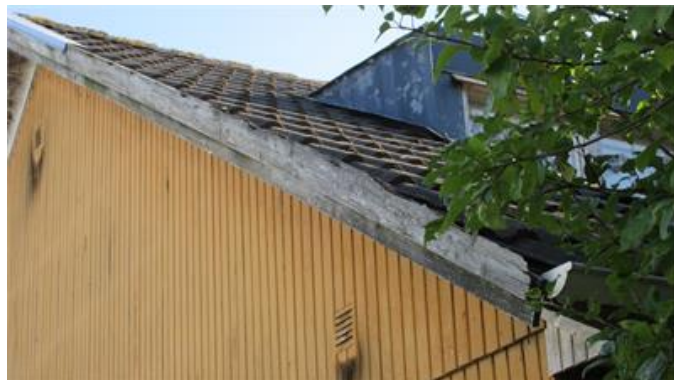
Taktäckningen är av äldre standard. Plåtdetaljer och takkupans inklädnad är rostangripna/skadade samt täcker bristfälligt över pannor. Ett gavelbeslag saknas och den underliggande vindskivan är rötskadad. Tak är något ojämnt och pannor ligger fel i anslutning till takkupans infästning. Otätheter noterades mellan avloppsluftarens rör och dess plåtinklädnad. Underlagspapp vid takutsprång är spikad. Se även rubrik invändigt Pannrum/tvättstuga, sidovind ochnockvind.

Röta vindskiva samt avsaknad av gavelbeslag.

Då taktäckningen är av äldre standard och det finns brister/skador i den samma har taket ett minskat motstånd mot vatteninträngning. Detta i sin tur kan leda till fuktskador på takkonstruktionen vilket kan påverka byggnaden och dess inomhusklimat negativt. Det rekommenderas att kontakt tas med en fackman för en bedömning/åtgärd. Tak är

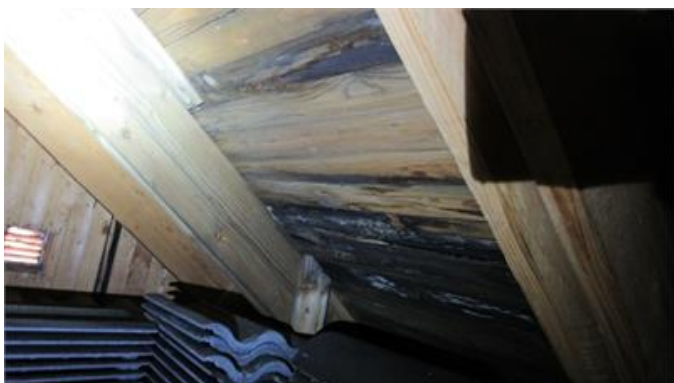
| Besiktningresultat | | | | | |
|---|---|---|---|---|---|
| Sidovindar | | | X | | Mikrobiell påväxt och missfärgningar förekommer i sidovindar. I anslutning till skorsten förekommer rötskador i underlagstak. Se kommentar/riskanalys. |

När det finns brister i tätningen mellan ett kallt och ett varmt utrymme finns det en risk att relativt varm och fuktig luft kommer ut från det varma utrymmet till det angränsande kalla utrymmet och träffar en kall yta och kondenserar. Missfärgning på yttertakskonstruktionen är en indikering på att inneluften har kommit ut i vinden så att ett gynnsamt klimat för en mikrobiell tillväxt har uppstått. Det kan vara en indikering på att ventilationen inomhus är undermålig. Får detta fortgå finns det en risk att man kan få skador på konstruktioner som i en förlängning påverkar byggnaden och inomhusmiljön negativt.

Rötskada underlagstak i sidovind.

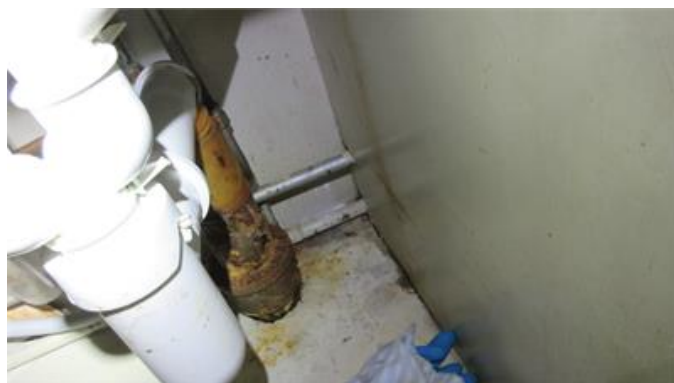
| Besiktningsresultat | | | | | |
|---|---|---|---|---|---|
| | | | x | | Avloppstam är rostskadad, missfärgning noterades i diskbänkskåp. Det rekommenderas att kontakt tas med en fackman för en bedömning/åtgärd. |

Rostig avloppstam i diskbänkskåp samt missfärgningar.

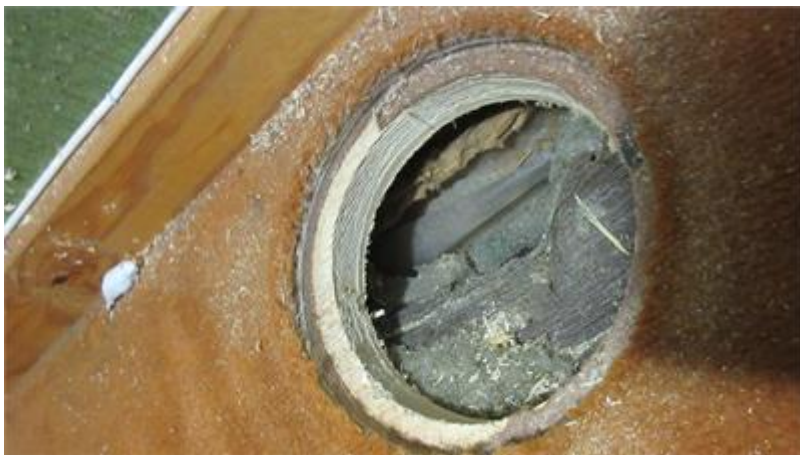
Samtliga mätningar är stickprovskontroller. Gränsen för mikrobiell tillväxt i trä går vid ca 17% fuktkvot. Provhål togs upp i golvkonstruktion under trappa för kontroll av konstruktion. Fuktkvoten uppmättes till ca 21% i ytterväggssyll.

Äldre betongplattor av detta slag utsätts i regel mer eller mindre för permanent fuktpåverkan från angränsande mark. Täta skikt mot golvytorna kan vara olämpliga på grund av fuktspridning och förtvålning av fästmassor etc. Utifrån erfarenhet är det också känt att fuktpåverkan och följdskador kan uppstå i konstruktioner och beläggningar med organiska material mot golvytor. Täta skikt och organiska material har applicerats på golvytor, fuktpåverkan och följdskador kan ej uteslutas. Vidare är det känt att träskyddsbehandlat virke i många fall har medfört att en besvärande lukt har upplevts i byggnader. Det rekommenderas att denna besiktning kompletteras med en fördjupad undersökning för att utreda orsaken till samt omfattningen av de fuktrelaterade skadorna/bristerna.
