# Besiktningsprotokoll

## Anticimex Överlåtelsebesiktning av småhus - nivå 2

| Fastighetsadress:<br>Lövstaholmsvägen 44 | |

| Besiktningsdatum:<br>2026-09-18 | Protokollnummer:<br>69950232 |

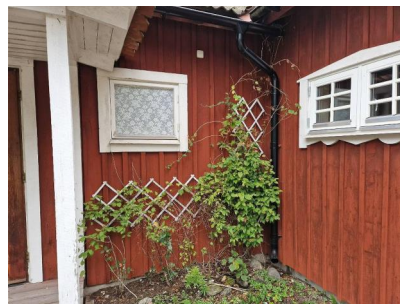
Växter finns i anslutning till byggnaden.

När det finns rabatter och växter nära byggnaden finns risk att fukt stannar kvar i väggarna. Detta kan i sin tur orsaka invändiga fuktskador. Växternas rötter kan också skada grundmuren och sätta dräneringsledningen ur funktion.

Området närmast huset rekommenderas att vara fritt från växtlighet.

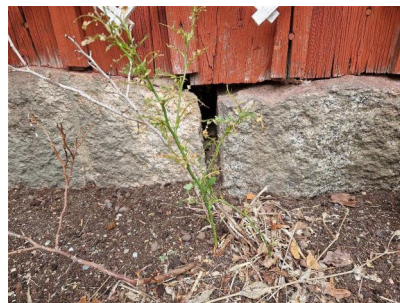
Otättheter finns i sockel till torpargrund

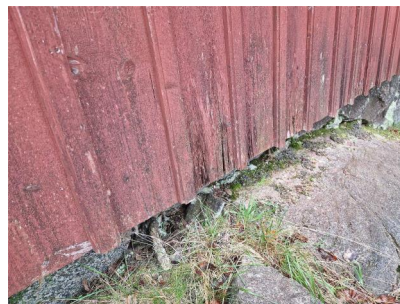
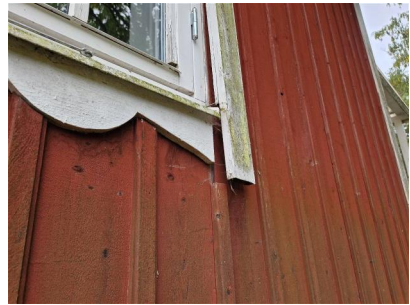
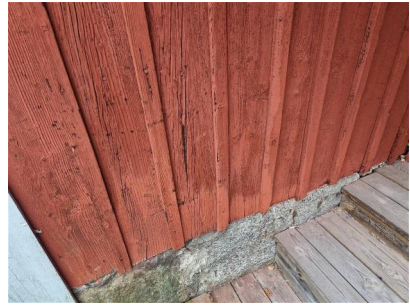
Panelbrädor har rötskador.  
Fasadpanelen är i behov av målning/underhåll.  
Lösa brädor och otättheter förekommer.

Fasadbeklädnad och träkonstruktioner där målningsbehov finns riskerar att få fukt- och rötskador på grund av sämre vattenavvisande förmåga. För att öka livslängden på fasadbeklädnaden rekommenderas målning och underhåll. I samband med ommålning rekommenderas att de rötskadade panelbrädorna byts ut.

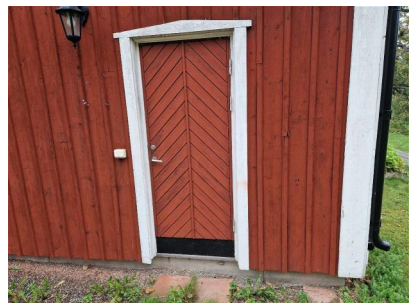
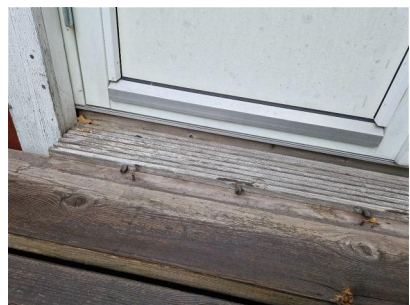
Överbleck saknas ovan dörr.  
Och tröskelbleck saknas.

Avsaknad av bleck ovanför dörren medför att det finns risk för att vatten kan rinna in och orsaka mikrobiella skador (angrepp av mikroorganismer) på tröskel och/eller i kringliggande vägg och bjälklag.

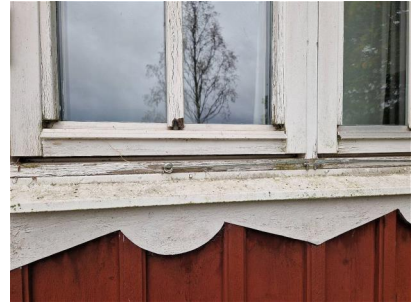
Fönster är i behov av målning/underhåll.

Fönsterbågar och fönsterkarmar där målningsbehov finns riskerar att få fukt- och rötskador på grund av sämre vattenavvisande förmåga.

För att öka livslängden på fönster rekommenderas målning och underhåll.

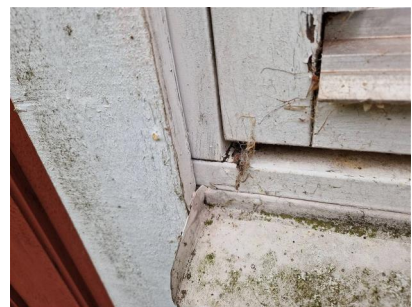
Fönsterbleck är otäta vid infästningar.

Eftersom fönsterblecken är otäta finns risk att vatten rinner in i väggen vilket i sin tur kan leda till fuktskador i väggkonstruktionen.

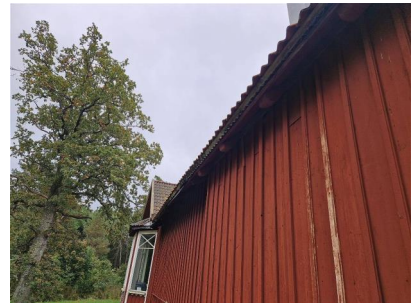
Hängränna saknas.

När hängrännor saknas utsätts fasad och grund för ökad fuktbelastning, vilket i sin tur kan leda till fuktskador i bakomliggande konstruktioner.

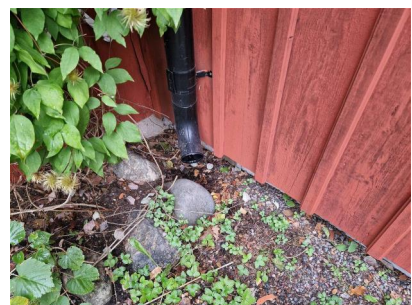
Stuprör avslutas nära husliv.

Stuprör som avslutas intill husliv (ovan mark) kan medföra en ökad fuktbelastning på grundmur/sockel med fuktrelaterade skador som följd.

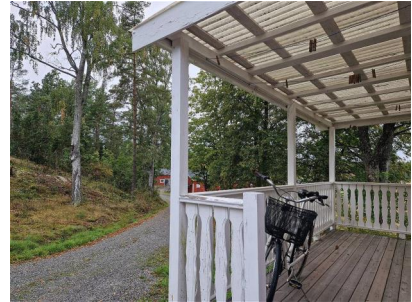
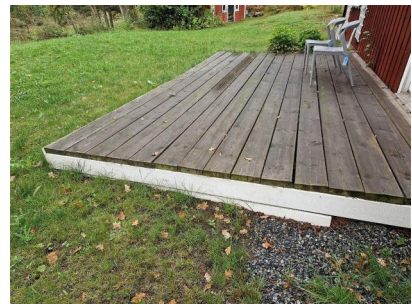
Altanräcke och träkonstruktioner är i behov av målning/underhåll.

Altanräcke och träkonstruktioner där målningsbehov finns riskerar att få fukt- och rötskador på grund av sämre vattenavvisande förmåga.

Vi rekommenderar att du utför målning/underhåll av altan.

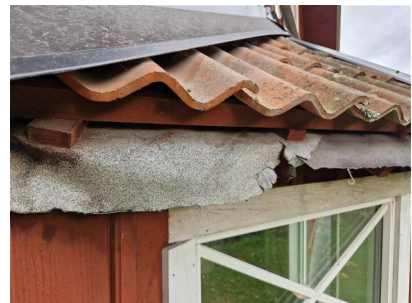
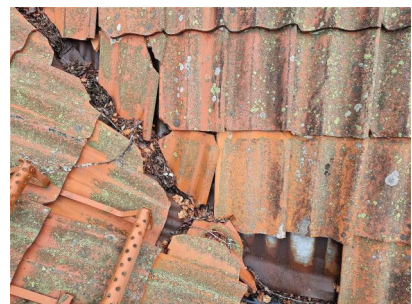
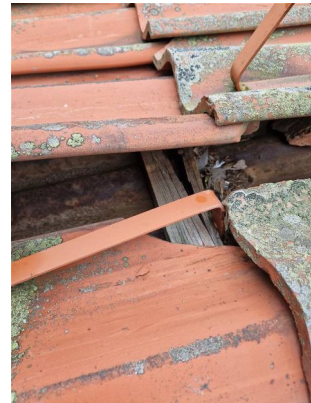
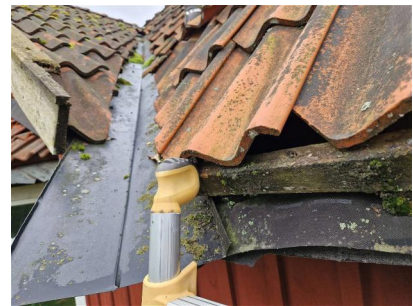
Yttertaket är äldre och i behov av renovering.

Flertalet lösa/urläge och trasiga takpannor.

Spröd papp, takfotsplåt och vindskiveplåtar saknas.

Takpappen är delvis utbytt och nya plåtdetaljer finns.

Taket är äldre och har passerat tiden för sin tekniska livslängd.

Renovering av yttertaket rekommenderas. Kontakta en takentreprenör för en renovering. I samband med renoveringen bör omkringliggande konstruktioner kontrolleras för att upptäcka eventuella följdskador.

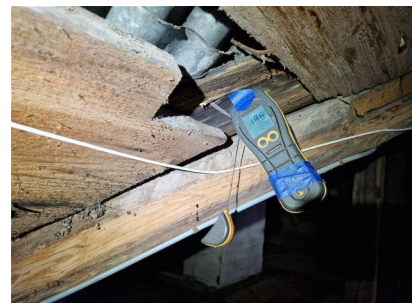
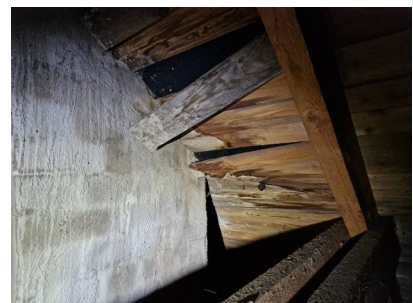
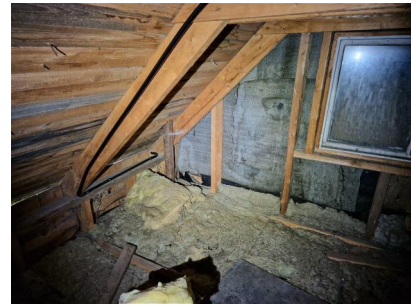
Underlagstaket har fuktfläckar och mikrobiell påväxt.

Fuktkvoten uppmättes till 19%

Risk för mikrobiell tillväxt föreligger om den relativa fuktigheten (RF) i den omgivande luften är över 75 % vilket i furuvirke motsvarar en fuktkvot (FK) på 17 %.

Fördjupad undersökning rekommenderas

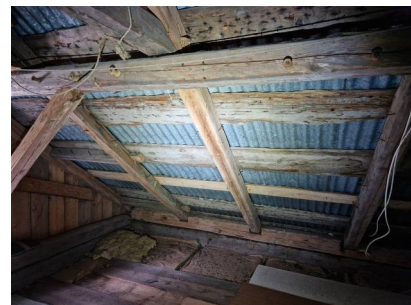
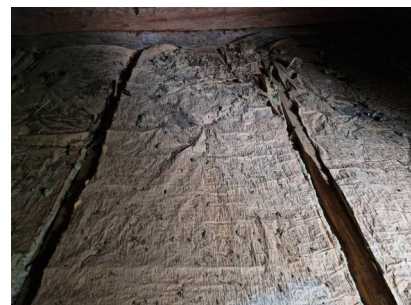
Underlagstak/kondensskydd saknas.

Kondensvatten kan droppa ned och absorberas i isoleringens översta skikt och torkar då oftast utan att det leder till någon skada. Eftersom ett kondensskydd även leder bort vatten från smärre läckage, vid spikhål, skarvar och dylikt, ställs större krav på yttertaketets täthet om kondensskydd saknas. När kondenskydd saknas finns en ökad risk för fuktskador i de omkringliggande konstruktionerna.

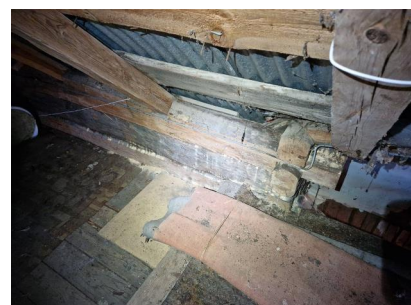
Spår från angrepp av träskadeinsekter finns.

Angreppet bedöms inte ha lett till allvarliga skador.

Vidare kontroll rekommenderas.

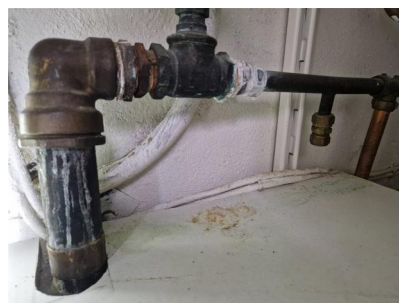
Dropläckage noteras på huvudvattenledning.

Kontakta rörmokare för vidare kontroll och åtgärd.

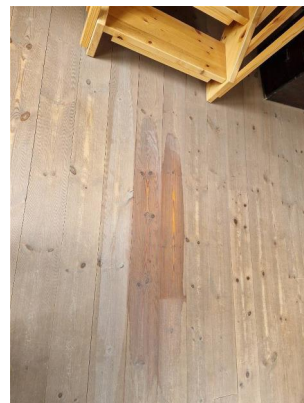
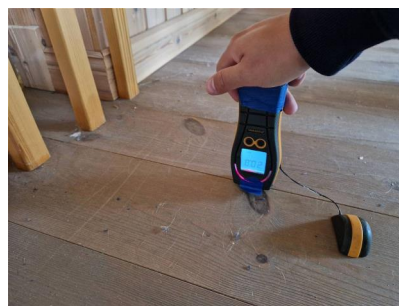
Stående vatten noteras på golvet och golvet är allmänt formförändrat och har en förhöjd fuktkvot.

Fuktkvoten uppmättes till 20%

Risk för mikrobiell tillväxt föreligger om den relativa fuktigheten (RF) i den omgivande luften är över 75 % vilket i furuvirke motsvarar en fuktkvot (FK) på 17 %.

Vi rekommenderar en fördjupad undersökning för att bedöma orsak och omfattning.

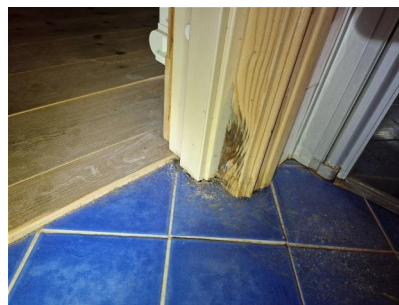
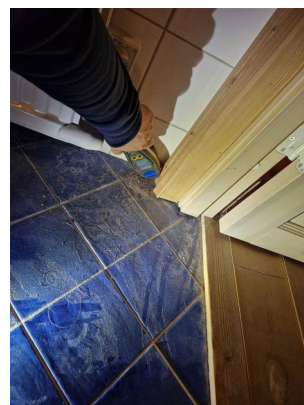
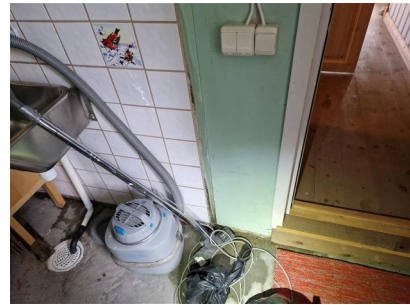
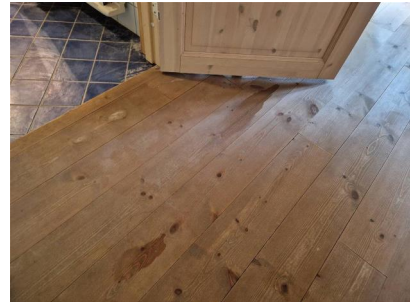
Utrymmet är i behov av renovering.

Allvarliga brister finns i utrymmet vilket kan leda till fuktskador i bakomliggande och intilliggande konstruktioner.

Förhöjda fuktvärden noteras på väggar och golv. Karm är fuktskadad och vatten rinner ut i allrum och garage.

Vatten samlas i pöl i allrum och parkett är fuktpåverkad på en stor yta. I garaget bakom duschen noteras även mikrobiell påväxt på vägg.

Vi rekommenderar en fördjupad undersökning för att bedöma orsak och omfattning.

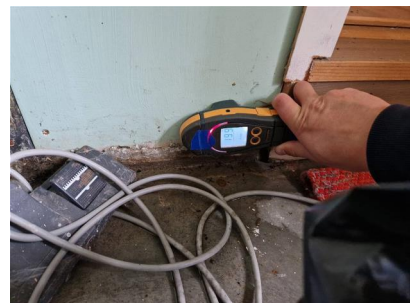
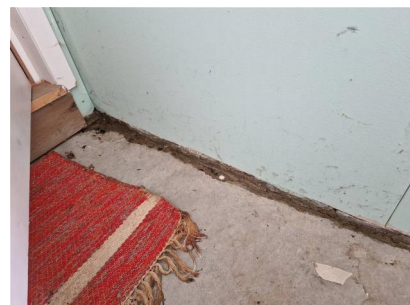
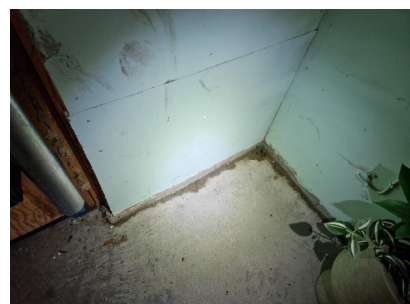
Vägg bakom duschen har mikrobiell påväxt och väggen är fuktig med vatten på golvet.  
Fuktuppsug finns även mot yttervägg och vägg mot garageport.

Vi rekommenderar en fördjupad undersökning för att bedöma orsak och omfattning.

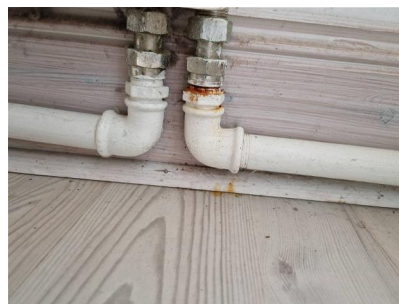
Husets rör- /avlopp- /värmeledningssystem är äldre.

Detta behöver inte betyda att systemen har några allvarliga brister, men äldre rör- /avlopp- /värmeledningssystem kan ha nedsatt funktion/brister på grund av sin ålder, vilket i värsta fall kan leda till läckage.

Vi rekommenderar att en fackman kontaktas för att kontrollera husets rör- /avlopp- /värmeledningssystem samt för att hjälpa er med eventuella åtgärder. Observera att ingen besiktning av dessa system har ingått i uppdraget.
