Anticimex Överlåtelsebesiktning Nivå 2 i samarbete med Länsförsäkringar
Fastighetsförmedling

Fastighetsbeteckning: Jockeyn 11	
Fastighetsägare: Tamara Anwar Ismail	
Fastighetsadress: Stratosgatan 6	
Postnummer: 17067	Ort: Solna

Överlåtelsebesiktning nivå 2

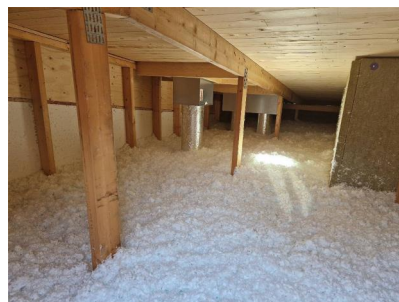
Utvändigt / Vind

✓ Vinden är besiktigad från lucka då landgångar saknas.

Vid kontroll av vinden uppmättes fuktvärden under kritisk fuktnivå för mikrobiell tillväxt och en normal lukt upplevdes. Fuktkvoten i underlagstak/takbjälkar uppmättes till 8%.

Risk för mikrobiell tillväxt föreligger om den relativa fuktigheten (RF) i den omgivande luften är över 75 % vilket i furuvirke motsvarar en fuktkvot (FK) på 17 %.

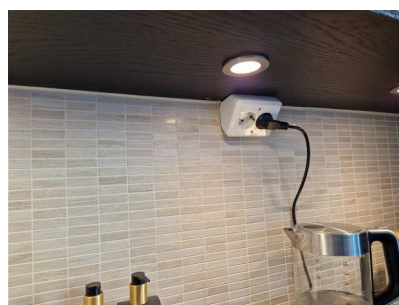
Entréplan / Kök

Ett eluttag sitter löst.
