Besiktningssprotokoll

Anticimex Överlåtelsebesiktning Nivå 2 i samarbete med Länsförsäkringar
Fastighetsförmedling

Fastighetsbeteckning: Militären 13	
Fastighetsägare: Caroline Häggström	
Fastighetsadress: Silverdalsvägen 93	
Postnummer: 191 38	Ort: Sollentuna

Överlåtelsebesiktning nivå 2

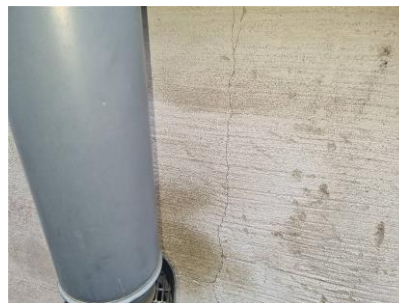
Utvändigt / Sockel

Mindre spricka finns i sockel.

Dessa bedöms inte ha lett till bakomliggande skador.

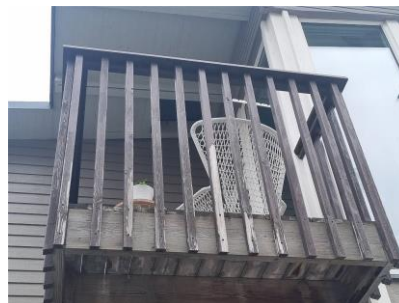
Utvändigt / Balkong

Balkongräcket på framsidan är i behov av målning och underhåll.

Rekommenderar målning och underhåll för att förlänga livslängden på räcket.

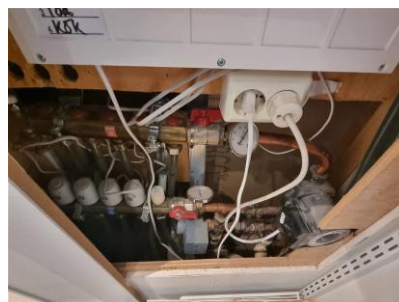
Entréplan / Entréhall

Rörslits saknar vattentät botten.

En rörslits ska ha en vattentät botten och vara försedd med skvallerrör. När det saknas ökar risken för att ett läckage inte upptäcks i tid. Det kan leda till fuktskador i omkringliggande konstruktioner. Man kan med fördel montera en vattenvarnare för att få en indikation på ett eventuellt smygläckage.

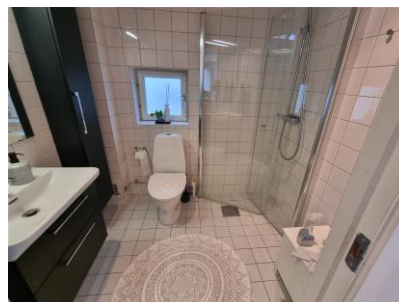
Entréplan / Dusch/Toalett

Följande noteras i våtutrymmet.

- Våtutrymmet har äldre yt-/tätskikt.
- Mindre spricka i en klinkerplatta.

Eftersom funktionen, som innebär att ytskiktet/tätskiktet ska vara vattentätt, kan vara nedsatt finns en ökad risk att vatten tränger igenom ytskiktet/tätskiktet med vattenskador i omkringliggande konstruktioner som följd.

Normala fuktvärden indikerades mot klinker/kakel.

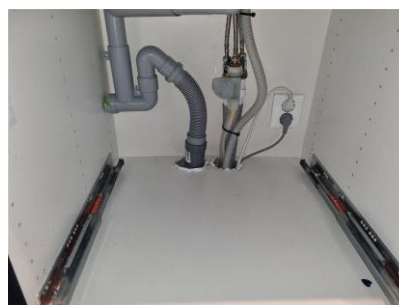
Entréplan / Kök

⚠ Fuktskydd saknas i diskbänksskåp samt under kyl och frys.

Utan fuktskydd är det svårt att upptäcka läckage från rörledningar. Vatten kan då tränga in i omkringliggande konstruktioner och orsaka fuktskador.

För att upptäcka eventuella läckage, installera ett fuktskydd. Man kan med fördel även montera en vattenvarnare för att få en indikation på ett eventuellt smygläckage.
