# Besiktningssprotokoll

Anticimex Överlåtelsebesiktning Nivå 2 i samarbete med Länsförsäkringar  
Fastighetsförmedling

Fastighetsbeteckning: Roddaren 50	
Fastighetsägare: Anna Maria Ulrica Wallström	
Fastighetsadress: Vasavägen 206	
Postnummer: 192 69	Ort: Sollentuna

Besiktningdatum: 2024-06-03	Protokollnummer: 68307951
Temperatur: 22 °C	Väderlek: Sol
Tekniker: Patrik Selvander	
E-post: patrik.selvander@anticimex.se	
Kontor: Stockholm Norr	
Närvarande: Fastighetsägare

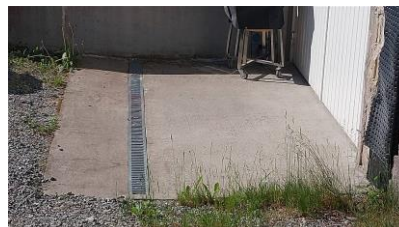
Marken lutar mot huset vid garage nedfarter.

Detta innebär en ökad fuktbelastning mot grunden vilket i sin tur kan orsaka fuktskador i huset.

Utanför garaget finns en brinn, viktigt att hålla denna ren.

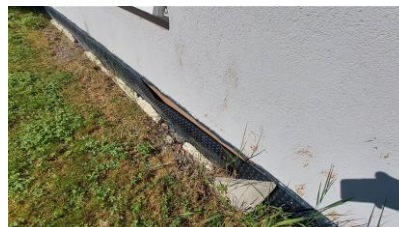
Utvändigt fuktskydd ligger oskyddat ovan mark.  
- sprickor och otätheter noteras i platonmattan, kantlisten bristfällig.

Med brister i det utvändiga fuktskyddet ökar risken för fuktrelaterade skador i bakomliggande konstruktioner.

Det rekommenderas att kontakta en entreprenör för åtgärd.

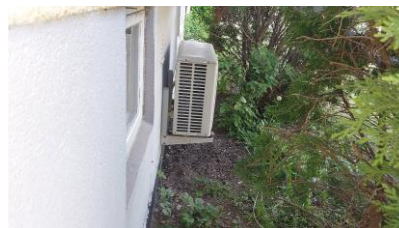
Kondensvatten från luftvärmepumpens utedel leds inte bort från husgrunden.

Detta medför ökad risk för att vatten tränger in i anslutande konstruktioner, vilket i sin tur kan leda till fuktrelaterade skador. Observera att besiktning av byggnadens värmesystem eller värmepumpen inte har ingått i uppdraget.

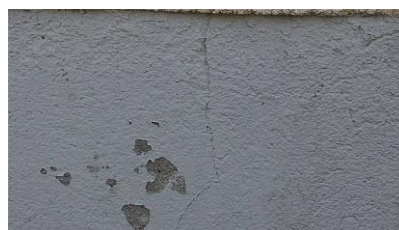
Sprickor finns i sockel.

Detta kan leda till fukt- och frysskador i konstruktionen.

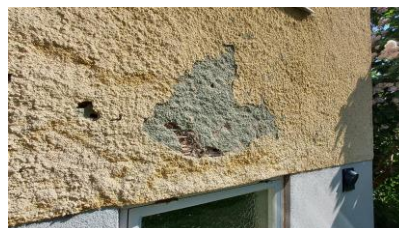
Putsad fasad har brister.  
- lös puts, huvudsakligen på den högra gaveln.  
- sprickor

Då den putsade fasaden har brister finns risk att vatten tränger in i bakomvarande konstruktion med fuktrelaterade skador som följd.

Det rekommenderas att utföra en fördjupad undersökning via en fasadentreprenör för att fastställa orsak, omfattning samt åtgärd. Observera att den fördjupade undersökningen gäller hela fasaden.

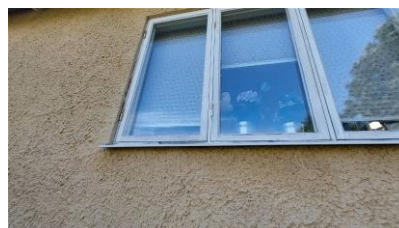
Fönster är i behov av målning/underhåll.

Fönsterbågar och fönsterkarmar där målningsbehov finns riskerar att få fukt- och rötskador på grund av sämre vattenavvisande förmåga.

För att öka livslängden på fönster rekommenderas målning och underhåll.

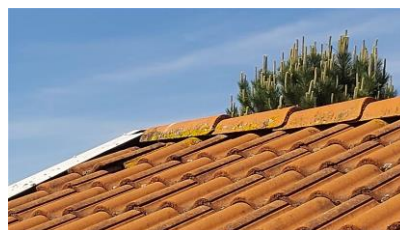
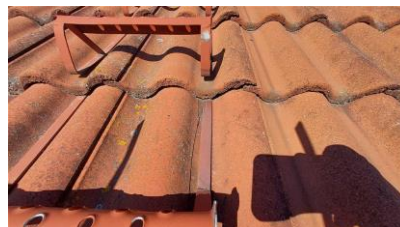
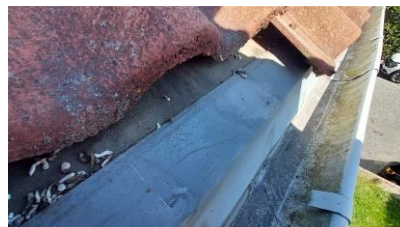
Brister/avvikelser noteras på yttertaket, omlagt 1998. Taket avsynat från mark, via stege mot takfoten samt takstege.

- takpanna som glidit ur sitt läge.
- sprucken takpanna intill takstegen.
- underlagspapp saknas ovan takfotsplåten.
- takpannor ej ramspikade.

Med brister/avvikelser på yttertaket ökar risken för att vatten ska tränga in i underliggande konstruktioner med fuktskador som följd. Observera att besiktning av vindsutrymmet ej är utförd, se punkten vind.

Det rekommenderas att kontakta en takentreprenör för kontroll och åtgärd.

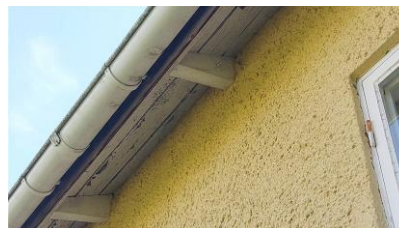
Takfoten är i behov av målning/underhåll.

Träkonstruktioner där målningsbehov finns riskerar att få fukt- och rötskador på grund av sämre vattenavvisande förmåga. För att öka livslängden på fasadbeklädnaden rekommenderas målning och underhåll.

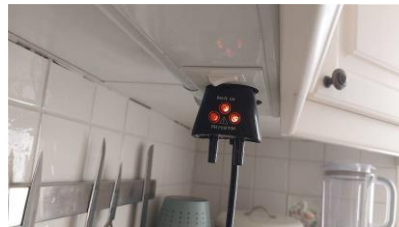
Ojordade uttag finns.

När man har ojordade uttag i kök finns det en ökad risk för personsador.

Observera att bostadens el-system ej ingått i besiktningen.

Kontakta en elektriker för kontroll och åtgärd.

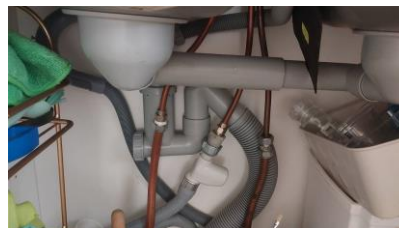
Fuktskydd saknas i diskbänksskåp.

Utan fuktskydd är det svårt att upptäcka läckage från rörledningar. Vatten kan då tränga in i omkringliggande konstruktioner och orsaka fuktsador.

Vattenrör ej klamrade/fixerade mot vägg i diskbänksskåpet.

Risk finns att vid eventuella stötar att smygläckage kan uppstå i kopplingar, med fuktrelaterade skador i underliggande konstruktion som följd.

För att upptäcka eventuella läckage, installera ett fuktskydd. Man kan med fördel även montera en vattenvarnare för att lättare få en indikation på ett eventuellt läckage.

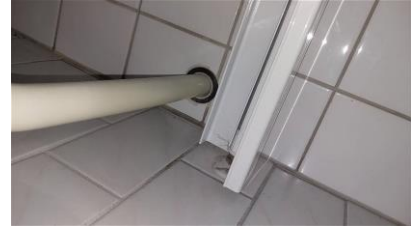
- Våtutrymmet har äldre yt-/tätskikt.
- äldre golvbrunn utan anslutet tätskikt.
  - genomföring för avlopp i vägg bakom badkaret.

Eftersom funktionen, som innebär att ytskiktet/tätskiktet ska vara vattentätt, kan vara nedsatt finns en ökad risk att vatten tränger igenom ytskiktet/tätskiktet med vattenskador i omkringliggande konstruktioner som följd.
